รายงานการติดตามและประเมิน
สถานภาพสถานที่กำจัดขยะมูลฝอย
จังหวัดสุพรรณบุรี
ประจำปีงบประมาณ พ.ศ. ๒๕๖๖

การติดตามและประเมินสถานที่กำจัดขยะมูลฝอย จังหวัดสุพรรณบุรี
ประจำปีงบประมาณ พ.ศ. ๒๕๖๖

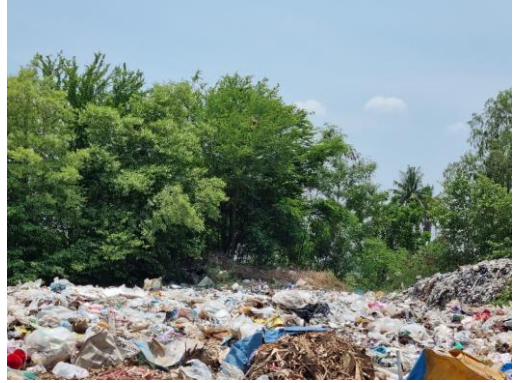
ไม่มีประตูเข้า-ออก

ไม่มีรั้ว

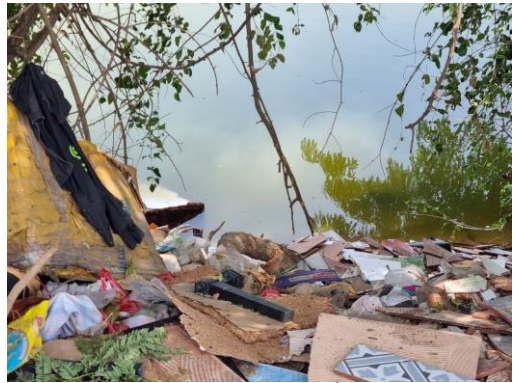
ขยะมูลฝอยตกค้างในพื้นที่

ขยะมูลฝอยไหลลงสู่แหล่งน้ำใกล้เคียง

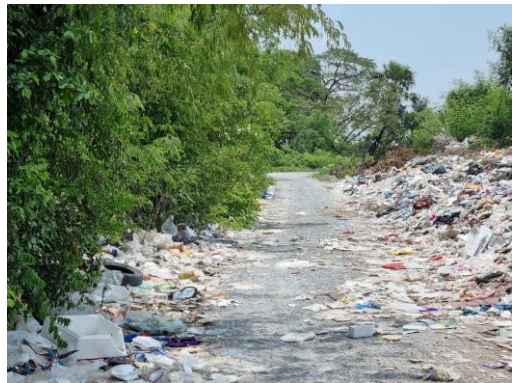
ขยะอันตรายปนมาในสถานที่กำจัด

ขยะมูลฝอยปลิวไปในถนน

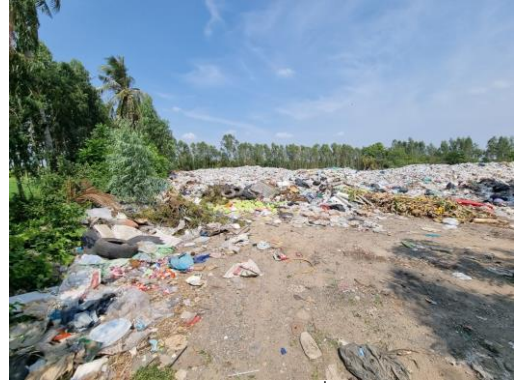
ขยะมูลฝอยปลิวลงพื้นที่นาของประชาชน

ขยะมูลฝอยปลิวออกนอกบ่อฝังกลบขยะ

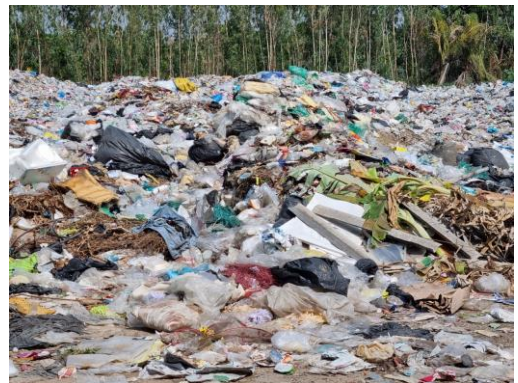
พบการเผาขยะมูลฝอย

การเทกองขยะมูลฝอย

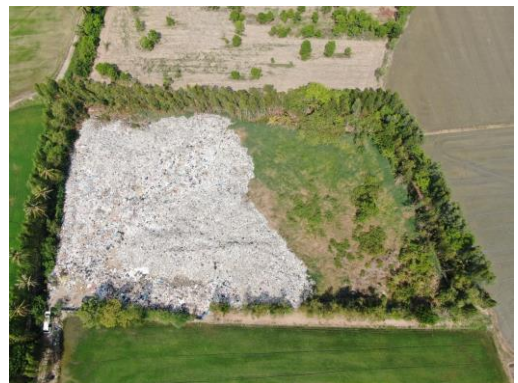
พบขยะอันตรายในสถานที่กำจัด

ขยะตกค้างสะสม

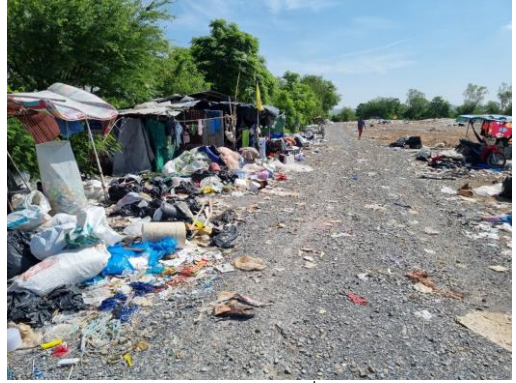
ไม่มีรั้ว และประตูทางเข้า - ออก

ขยะมูลฝอยปลิวไปทั่วบริเวณ

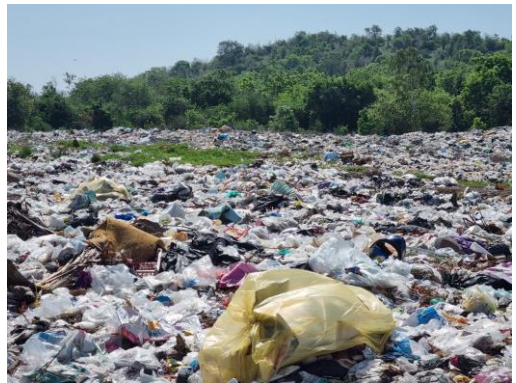
น้ำชะขยะมูลฝอยขังในพื้นที่

ขยะมูลฝอยเทกองในบ่อฝังกลบขยะ

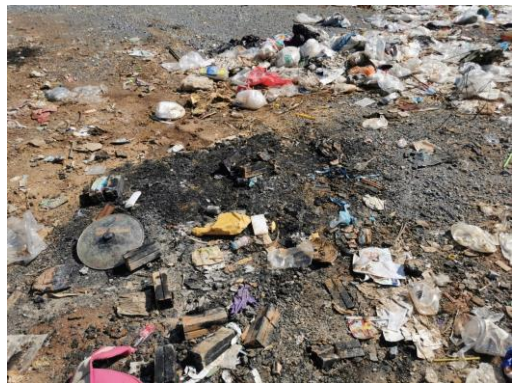
ขยะปลิวออกนอกพื้นที่ไปในพื้นที่ของประชาชน

พบการเผาในสถานที่กำจัดขยะมูลฝอย

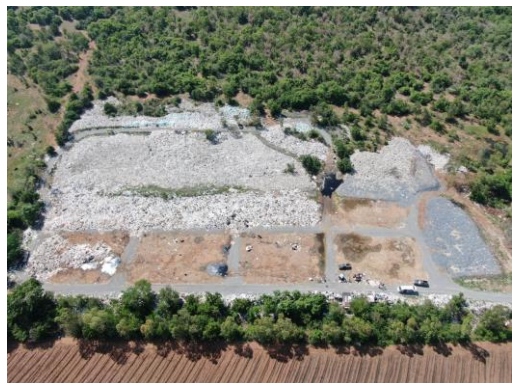
พบขยะอันตรายในสถานที่กำจัดขยะมูลฝอย

ขยะตกค้างสะสม

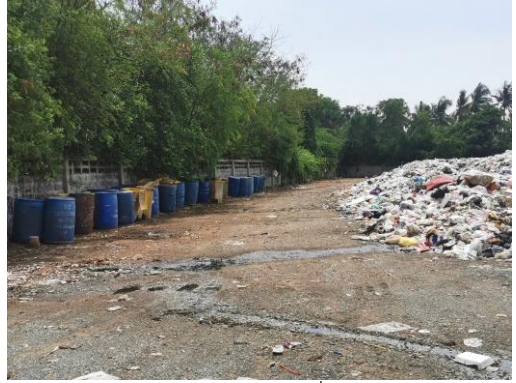
ขยะมูลฝอยปลิวกระจายบนถนน

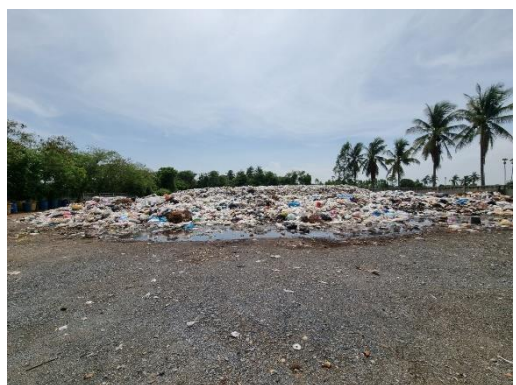
น้ำชะขยะกระจายอยู่ทั่วไป

ขยะเทกองกลางแจ้ง

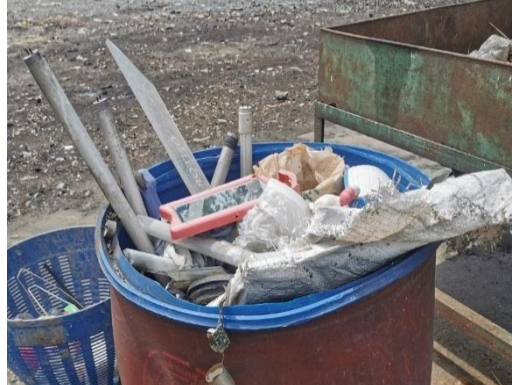
แนวพื้นที่กันชน

ขยะอันตรายทิ้งไว้กลางแจ้ง

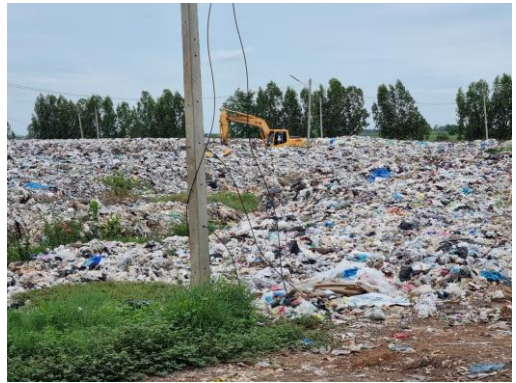
ขยะตกค้างสะสม

ขยะเทกองกลางแจ้ง

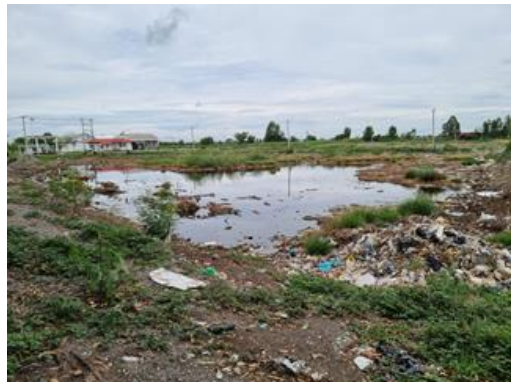
ขยะปลิวจากบ่อฝังกลบมูลฝอยติดตาข่าย

น้ำชะขยะมูลฝอย

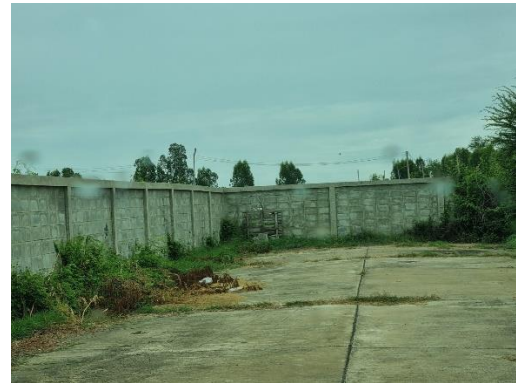
แนวต้นไม้กันชนไม่รอบพื้นที่โครงการ

รั้วชำรุด

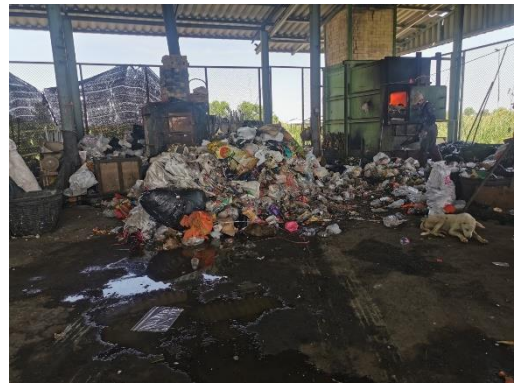
ประตูเตาเผาถูกเปิดในขณะที่เผา

น้ำชะขยะมูลฝอยอยู่ที่บริเวณกองขยะ

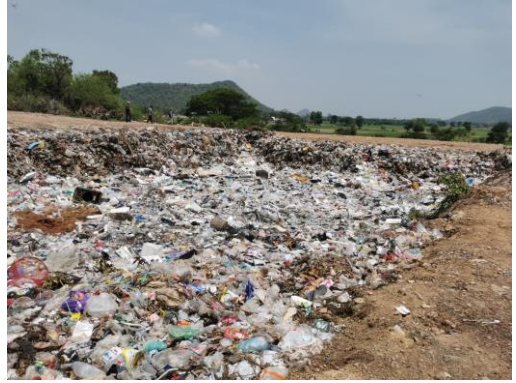
ขยะมูลฝอยปลิวกระจายบริเวณทางเข้า - ออก

ขยะมูลฝอยเทกองกลางแจ้ง

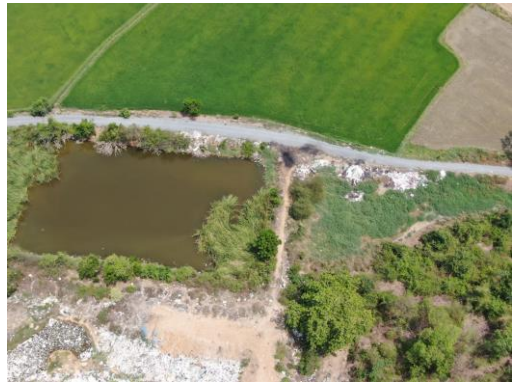
ขยะมูลฝอยปลิวกระจายบริเวณถนน

ขยะปลิวออกนอกสถานที่กำจัดขยะมูลฝอย

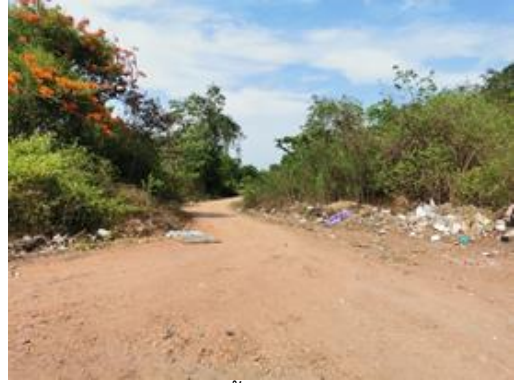
ไม่มีรั้วรอบสถานที่กำจัดขยะมูลฝอย

ไม่มีประตูกันทางเข้า-ออก

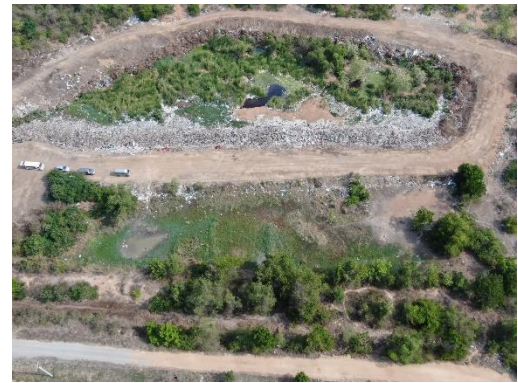
การเทกองขยะมูลฝอย

ขยะตกค้างสะสม

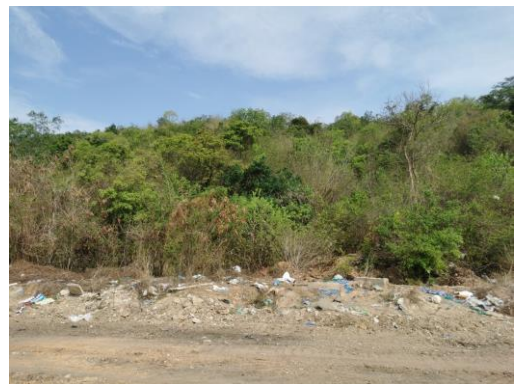
กองเศษวัสดุก่อสร้างและขยะมูลฝอย

ขยะมูลฝอยปลิวรอบพื้นที่

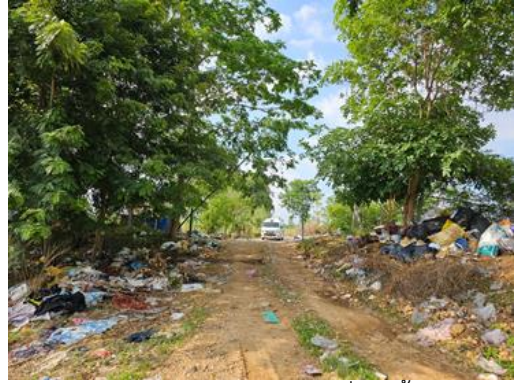
ประตูทางเขา - ออก กันไต่เฉพาะรถยนต์

ถนนภายในเป็นดิน มีปัญหาขวางหน้าฝน

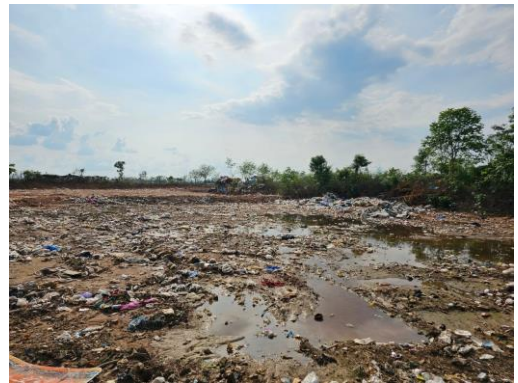
ขยะเทกองกลางแจ้ง

น้ำชะขยะมูลฝอย

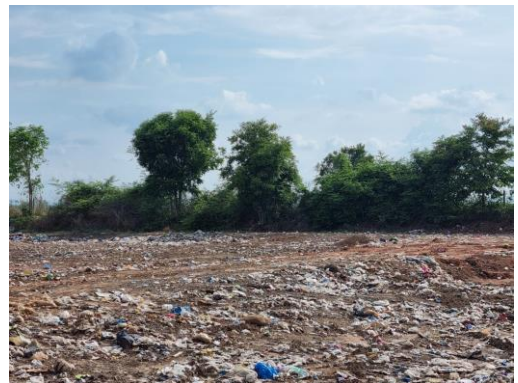
ไม่มีรั้วรอบทำให้ขยะปลิวออกนอกพื้นที่

ขยะมูลฝอยที่กระจายไปทั่วบริเวณ

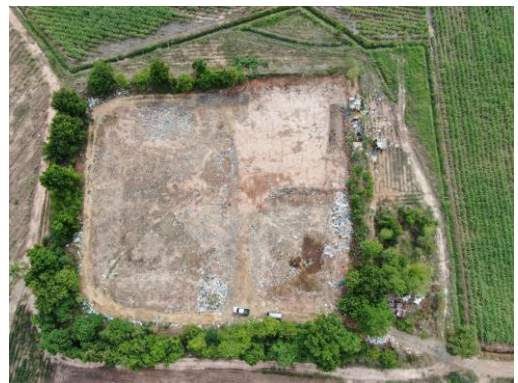
ขยะอันตราย (ขวดยาฆ่าแมลง) ปนมาในบ่อฝังกลบ

ขยะตกค้างสะสม

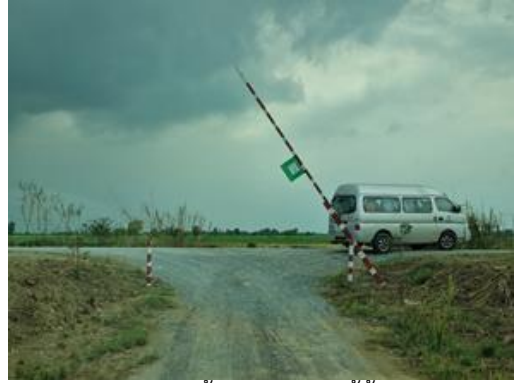
มีเสาดแสดงขอบเขตแต่ไม่มีรั้วรอบพื้นที่

ประตูเขา - ออกเป็นไม้กัน

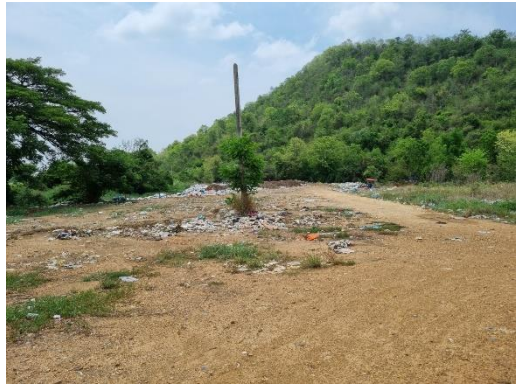
ขยะปลิวกระจายอยู่ทั่วไป

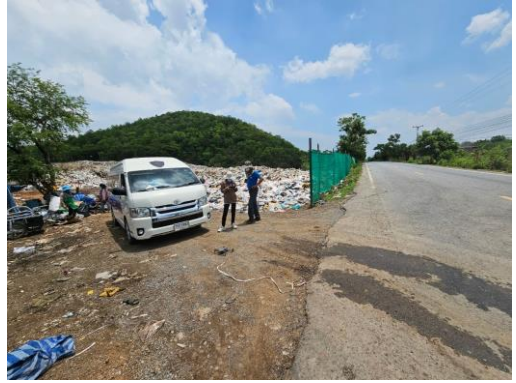
ตาข่ายกันขยะมูลฝอยปลิวไม่รอบสถานที่กำจัดขยะมูลฝอย

ไม่มีประตูทางเข้า - ออก

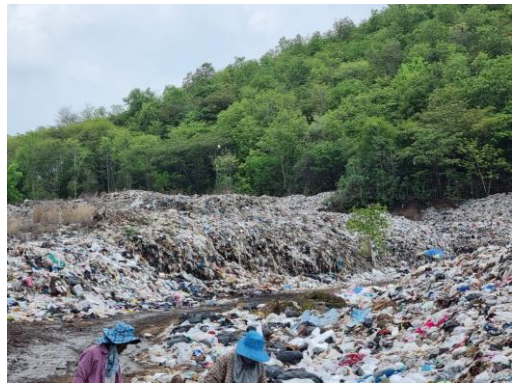
น้ำชะขยะมูลฝอยขังในพื้นที่กำจัดขยะมูลฝอย

ขยะถูกเทกองกลางแจ้ง

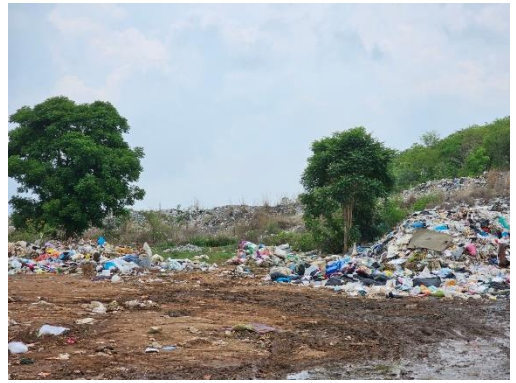
ถนนภายในที่เต็มไปด้วยน้ำชะขยะมูลฝอย

เทกองขยะมูลฝอยตามจุดต่างๆ

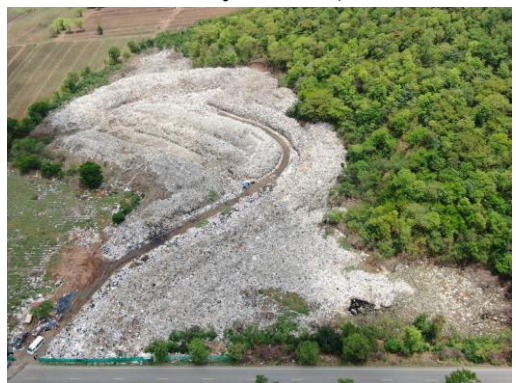
ขยะมูลฝอยปลิวไปทั่วบริเวณ

ขยะตกค้างสะสม

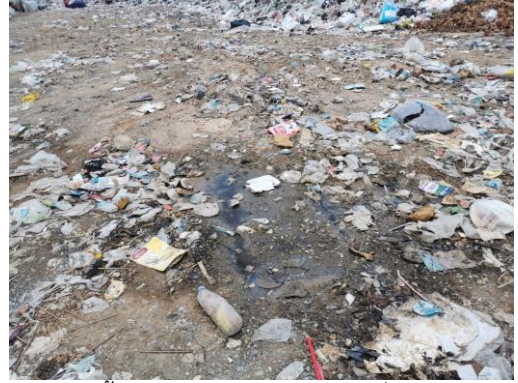
ไม่ปิดประตูทางเข้า - ออก

น้ำขยะมูลฝอยกระจายอยู่ทั่วไป

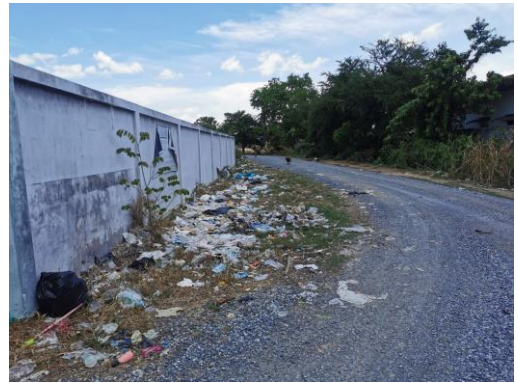
ขยะมูลฝอยถูกเทกองกลางแจ้ง

ขยะมูลฝอยปลิวออกนอกสถานที่กำจัดขยะมูลฝอย

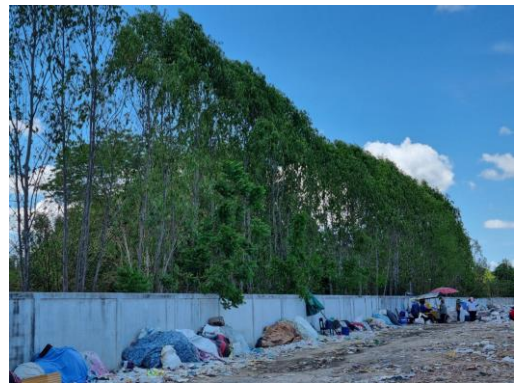
ไม่มีการเกลี่ย บดอัด และปิดทับขยะ

ไม่มีแนวต้นไม้พื้นที่กันชน

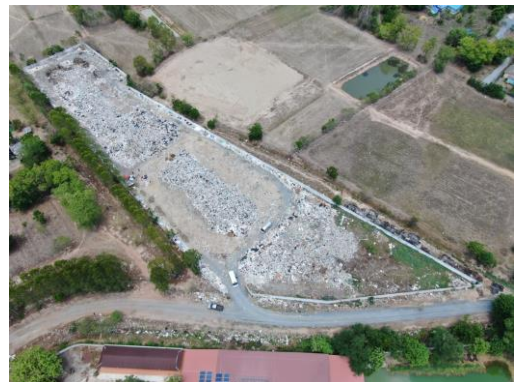
ขยะมูลฝอยกระจายอยู่ทั่วไป

ขยะตกค้างสะสม และขยะกระจายอยู่ภายนอกบ่อขยะ

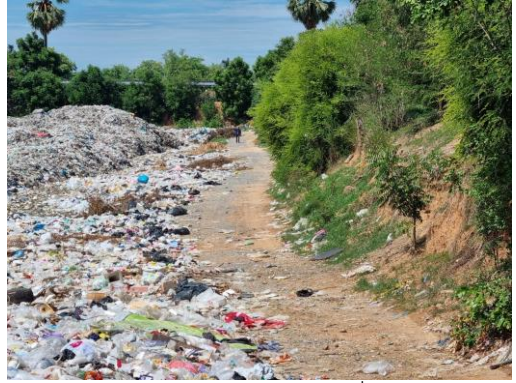
ประตูทางเข้า – ออกไม่สามารถปิดได้

ขยะปลิวกระจายบนถนนภายในสถานที่กำจัดขยะมูลฝอย

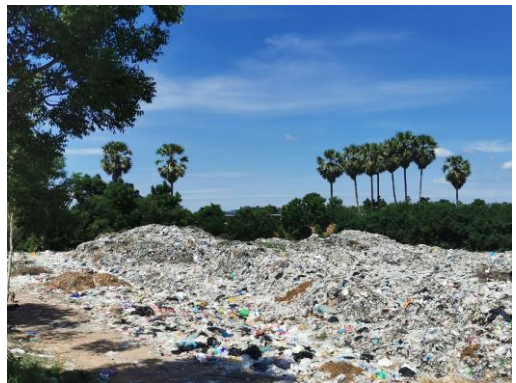
รั้วมีเฉพาะด้านหน้าสถานที่กำจัดขยะมูลฝอย

ขยะเทกองกลางแจ้ง

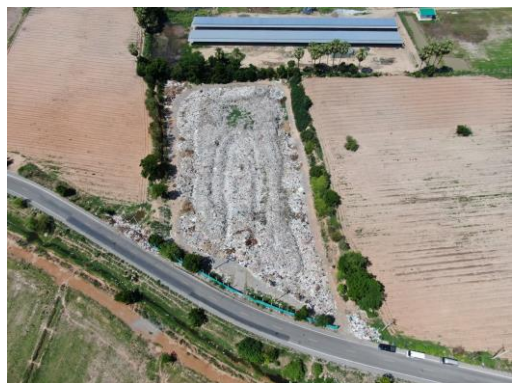
พบขยะอันตรายในกองขยะ

ขยะตกค้างสะสม

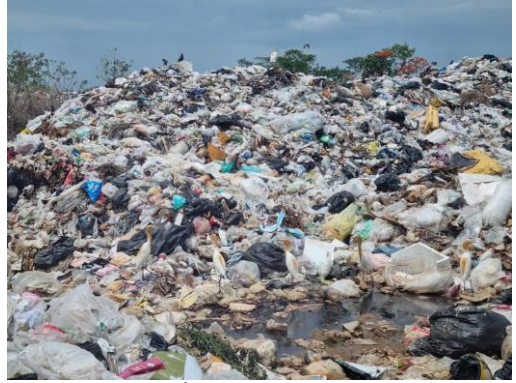
ขยะเทกองกลางแจ้ง

น้ำชะขยะมูลฝอย

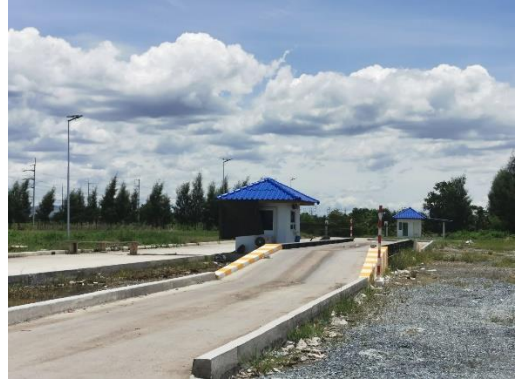
น้ำชะขยะบริเวณอาคารถ่ายเทขยะมูลฝอย

ขยะมูลฝอยปลิวกระจายในบริเวณเครื่องชั่งน้ำหนัก

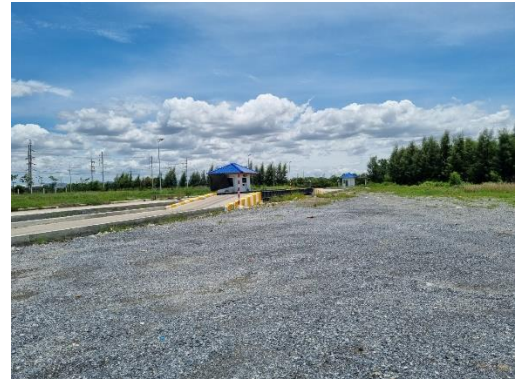
ขยะมูลฝอยล้นอาคารรองรับขยะมูลฝอย

แนวต้นไม้ไม่รอบพื้นที่โครงการ
