รายงานการติดตามและประเมิน
สถานภาพสถานที่กำจัดขยะมูลฝอย
จังหวัดสุพรรณบุรี
ประจำปีงบประมาณ พ.ศ. ๒๕๖๖

การติดตามและประเมินสถานที่กำจัดขยะมูลฝอย จังหวัดสุพรรณบุรี
ประจำปีงบประมาณ พ.ศ. ๒๕๖๖

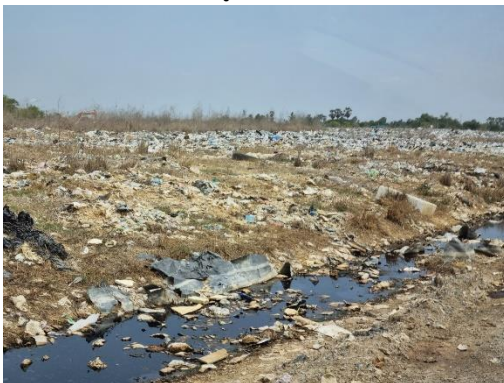
๔) ขาดการป้องกันการปลิวของขยะมูลฝอย ยังพบขยะมูลฝอยปลิวออกนอกบ่อฝังกลบขยะมูลฝอย และมีบางส่วนลงไปบ่อรองรับน้ำชะขยะมูลฝอย ทำให้เกิดทัศนอุจาด

ขยะมูลฝอยปลิวลงในรางรองรับน้ำชะขยะมูลฝอย

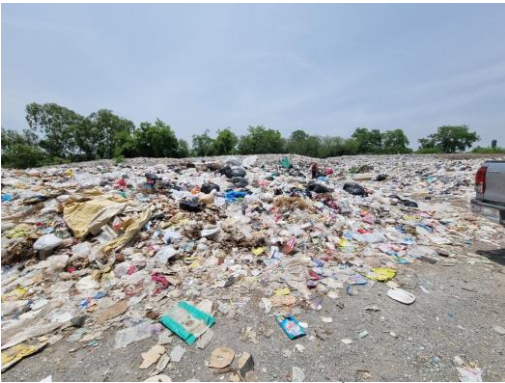
ขยะมูลฝอยตกค้างในพื้นที่

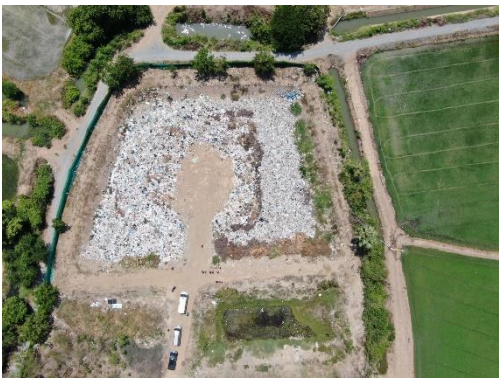
ไม่มีการกลบทับขยะมูลฝอยด้วยดินหรือวัสดุอื่นๆ

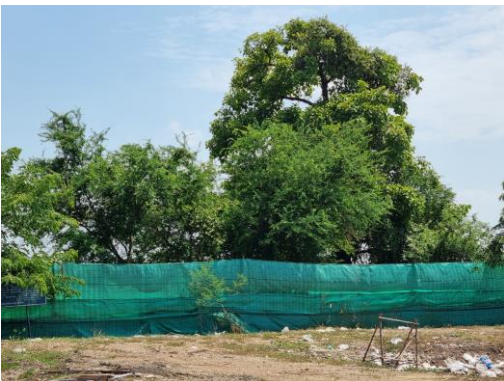
แนวต้นไม้เป็นพื้นที่กันชนไม่รอบสถานที่กำจัดขยะมูลฝอย

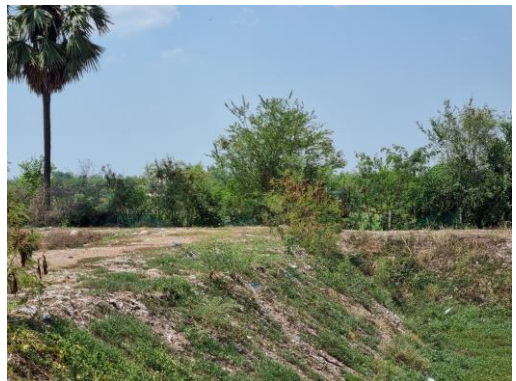
ริ้วบางจุดไม่ได้ติดตั้งตาข่ายกันขยะปลิว

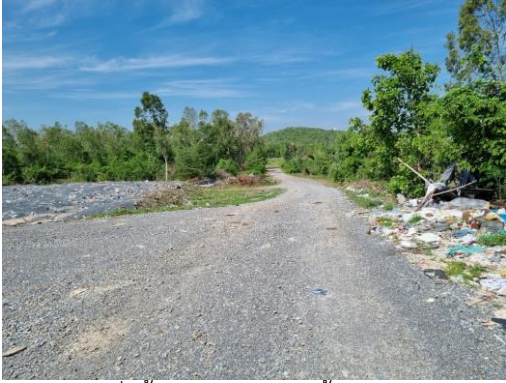
ไม่มีรั้ว และประตูทางเข้า - ออก

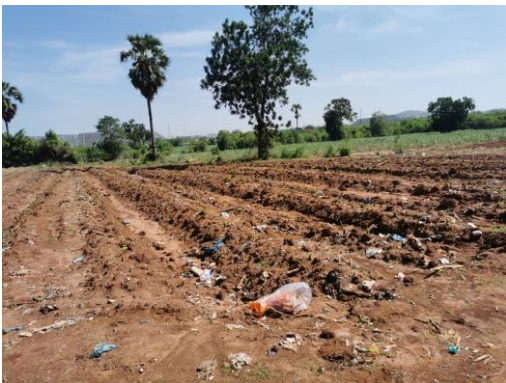
ขยะปลิวออกนอกพื้นที่ไปในพื้นที่ของประชาชน

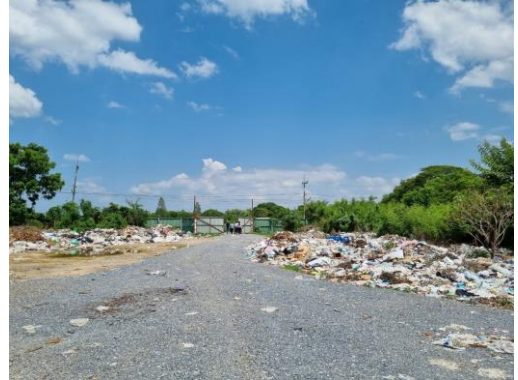
ขยะปลิวกระจายภายในสถานที่กำจัดขยะมูลฝอย

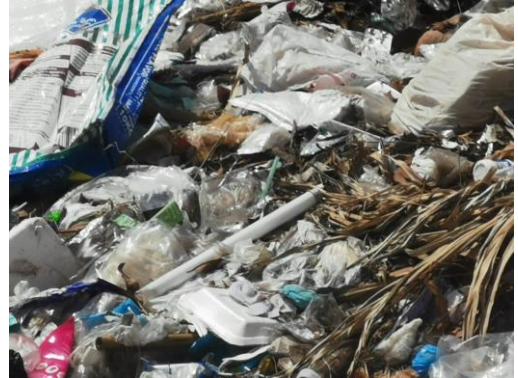
๓) การคัดแยกขยะอันตรายชุมชนยังไม่มีประสิทธิภาพ พบหลอดไฟ ภาชนะบรรจุยาฆ่าแมลงในบ่อฝังกลบขยะมูลฝอย

พบหลอดไฟปะปนมาในสถานที่กำจัดขยะมูลฝอย

๓) รณรงค์ให้ชุมชนและประชาชนในพื้นที่ ดำเนินการคัดแยกขยะมูลฝอยอย่างจริงจัง เพื่อลดปริมาณขยะมูลฝอยที่จะนำมากำจัด และส่งเสริมการสร้างความรู้ความเข้าใจในการคัดแยกขยะอันตรายออกจากขยะทั่วไป

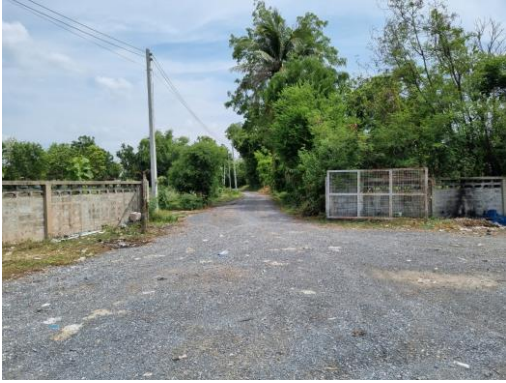
ขยะมูลฝอยปลิวกระจายบนถนน

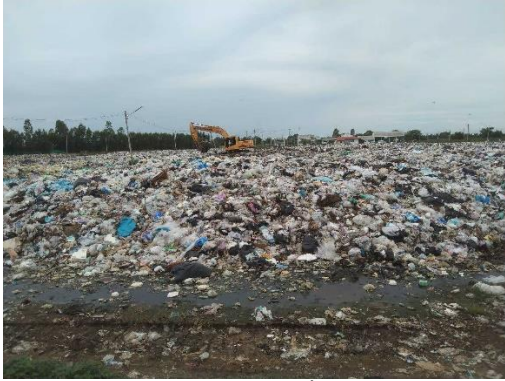
กองขยะมูลฝอยและน้ำชะขยะ

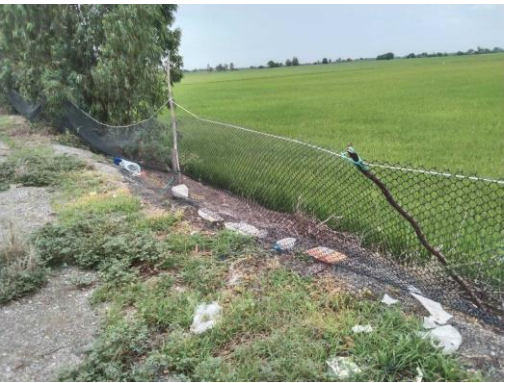
ขยะปลิวจากบ่อฝังกลบมูลฝอยติดตาข่าย

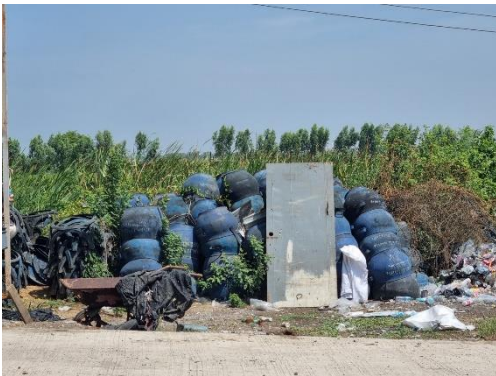
กองขยะด้านนอกอาคารกำจัดขยะมูลฝอย

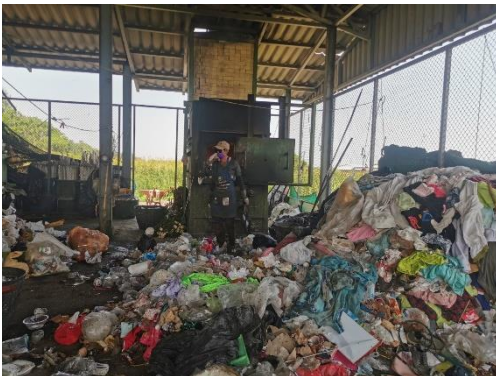
พื้นที่รองรับขยะมูลฝอยไม่มีระบบควบคุมมลพิษ

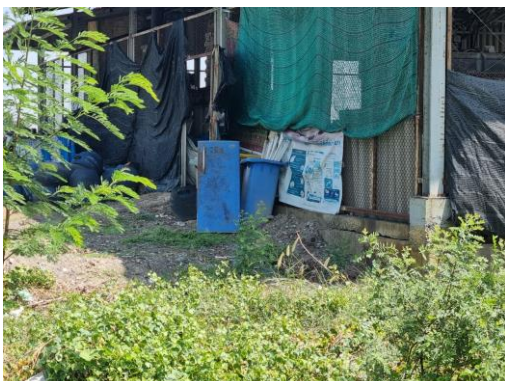
ขยะอันตรายอยู่ภายนอกอาคาร

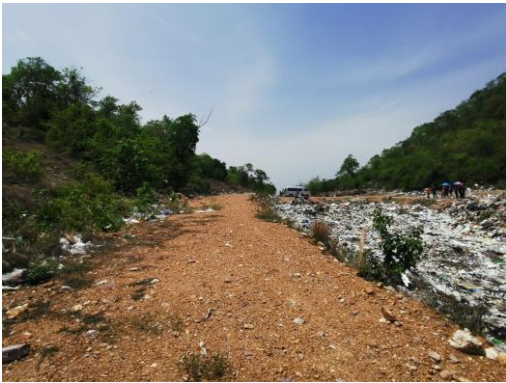
ขยะมูลฝอยปลิวกระจายบริเวณถนน

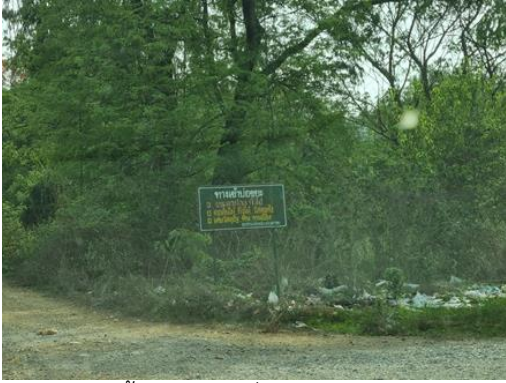
ไม่มีรั้วรอบสถานที่กำจัดขยะมูลฝอย

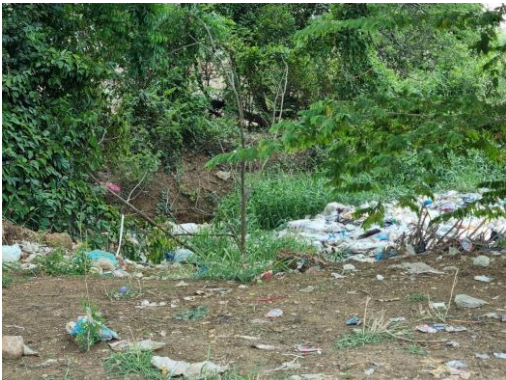
ขยะปลิวออกนอกพื้นที่ ลงแหล่งน้ำใกล้เคียง

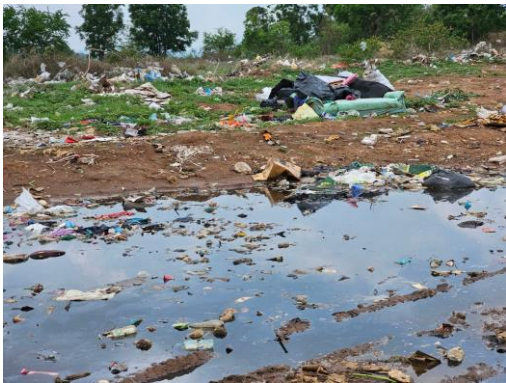
น้ำชะขยะมูลฝอยขังในพื้นที่กำจัดขยะมูลฝอย

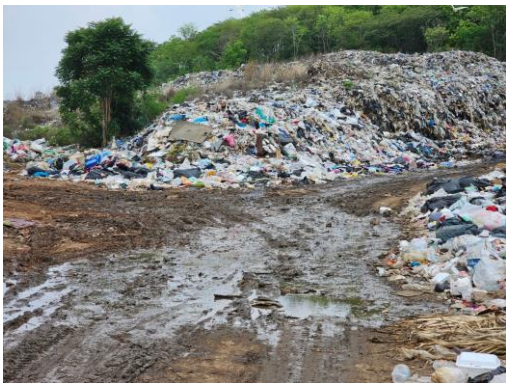
ถนนภายในที่เต็มไปด้วยน้ำชะขยะมูลฝอย

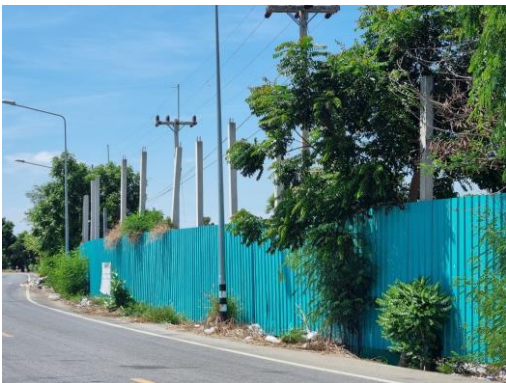
รั้วมีเฉพาะด้านหน้าสถานที่กำจัดขยะมูลฝอย

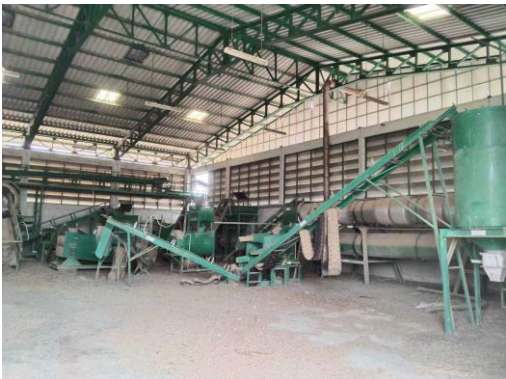
อาคารคัดแยกและทำปุ๋ยหมักไม่ได้ใช้งาน

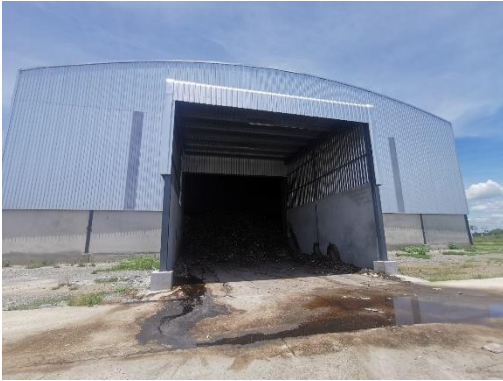
น้ำชะขยะบริเวณอาคารถ่ายเทขยะมูลฝอย
