รายงานการติดตามและประเมิน
สถานภาพสถานที่กำจัดขยะมูลฝอย
จังหวัดสุพรรณบุรี
ประจำปีงบประมาณ พ.ศ. ๒๕๖๖

การติดตามและประเมินสถานที่กำจัดขยะมูลฝอย จังหวัดสุพรรณบุรี
ประจำปีงบประมาณ พ.ศ. ๒๕๖๖

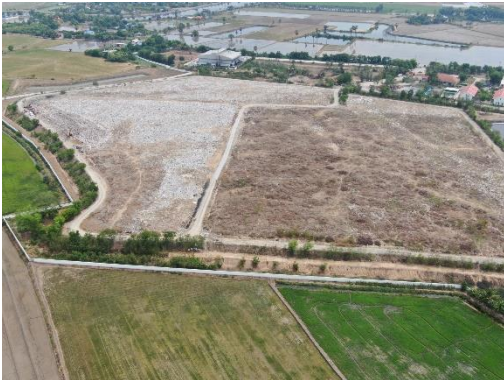
๑) พบขยะมูลฝอยที่รอการขนส่งไปผลิต RDF กองอยู่กลางแจ้ง
๒) ไม่มีพื้นที่ที่กำหนดสำหรับการถ่ายเท เก็บรวบรวม และอัดมูลฝอย ซึ่งควรอยู่ในอาคารปิดล้อมหรือบริเวณที่ปิดคลุม ทำให้เกิดปัญหาขยะตกค้างสะสม มีความเสี่ยงต่อการเกิดไฟไหม้สถานที่กำจัดขยะมูลฝอย ปัญหาขยะมูลฝอยปลิว เป็นแหล่งเพาะพันธุ์แมลงวัน ยุงและหนู และกลิ่นเหม็นรบกวน นอกจากนี้ หากมีฝนตก ขยะมูลฝอยจะสัมผัสกับน้ำฝนโดยตรง ทำให้ปริมาณน้ำชะขยะมูลฝอยเพิ่มขึ้น

ขยะมูลฝอยเก่าและใหม่ในสถานที่กำจัดขยะมูลฝอย

๑) ควรจัดการกองขยะมูลฝอยตกค้างสะสมที่ในสถานที่กำจัดขยะมูลฝอย โดยจัดให้มีพื้นที่จัดเก็บในอาคารหรือพื้นที่ที่ปิดคลุม หรือใช้แผ่นพลาสติก LDPE หรือวัสดุอื่นๆ ปิดคลุม เพื่อป้องกันไม่ให้ขยะมูลฝอยปลิว และสัมผัสกับน้ำฝนโดยตรง ลดปัญหาสิ่งแวดล้อม และการเกิดน้ำเสียจากการปนเปื้อนขยะมูลฝอยเป็นการชั่วคราว

๒) เร่งดำเนินงานเพื่อขนส่งขยะมูลฝอยตกค้างสะสมไปผลิต RDF

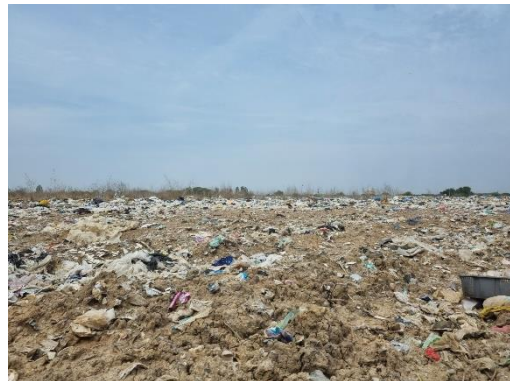
ขยะมูลฝอยเก่า รอทำ RDF

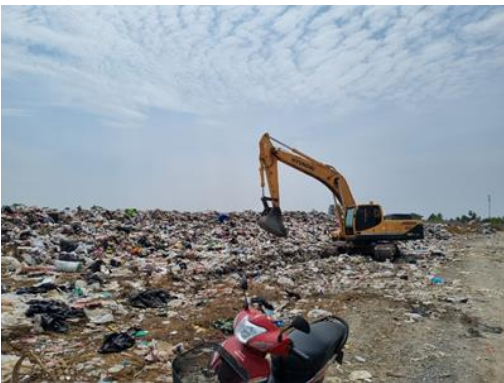
ขยะมูลฝอยใหม่

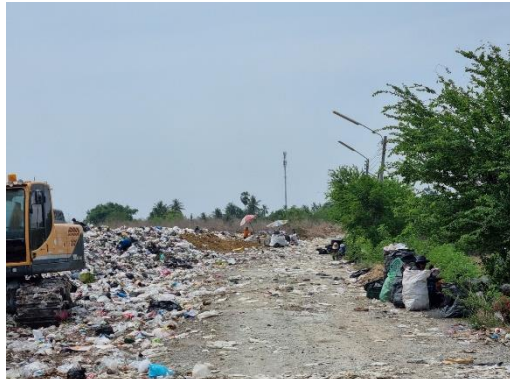
๔) ขาดการป้องกันการปลิวของขยะมูลฝอย ยังพบขยะมูลฝอยปลิวออกนอกบ่อฝังกลบขยะมูลฝอย และมีบางส่วนลงไปบ่อรองรับน้ำชะขยะมูลฝอย ทำให้เกิดทัศนอุจาด

ขยะมูลฝอยปลิวออกนอกบ่อฝังกลบขยะมูลฝอย

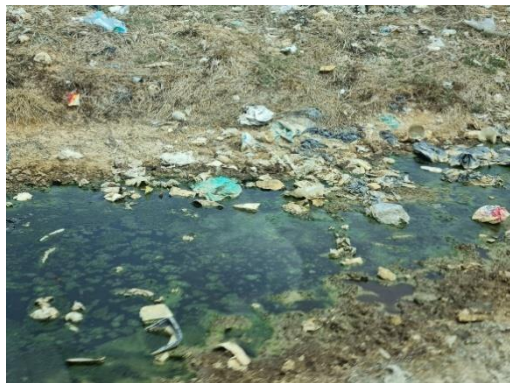
๑) บ่อติดตามตรวจสอบคุณภาพน้ำใต้ดิน ไม่สามารถใช้งาน
๒) ไม่มีระบบรวบรวมและระบายน้ำจากบ่อฝังกลบขยะมูลฝอย
๓) ระบบระบายน้ำฝนและระบบรวบรวมน้ำชะขยะมูลฝอยไม่มีประสิทธิภาพ ทำให้พบน้ำชะขยะในร่องน้ำรอบบ่อฝังกลบขยะมูลฝอยปริมาณมาก

น้ำชะขยะมูลฝอยรอบบ่อฝังกลบขยะ

๑.๒) เพิ่มระบบการจัดการน้ำฝน โดยแยกออกจากระบบรวบรวมน้ำเสีย เพื่อลดภาระในการบำบัดน้ำเสีย

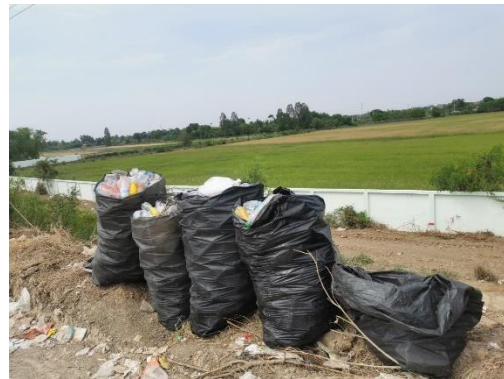
ขยะรีไซเคิลกองอยู่กลางแจ้ง

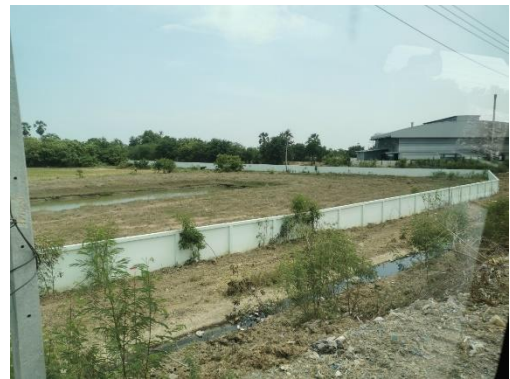
๕.๓ แนวต้นไม้ที่ใช้เป็นพื้นที่กันชน (Buffer Zone) ไม่ครอบคลุมรอบพื้นที่โครงการ

ต้นไม้ที่เป็นแนวพื้นที่กันชนไม่รอบพื้นที่โครงการ

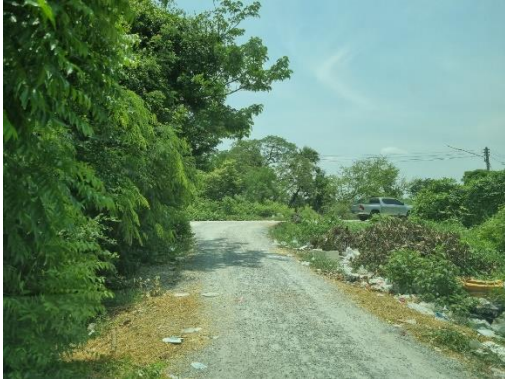
ไม่มีประตูเข้า-ออก

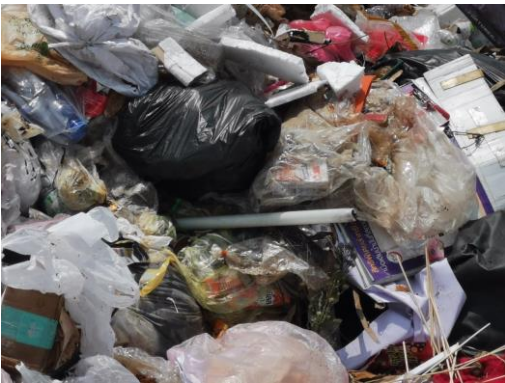
ขยะอันตรายปนมาในสถานที่กำจัด

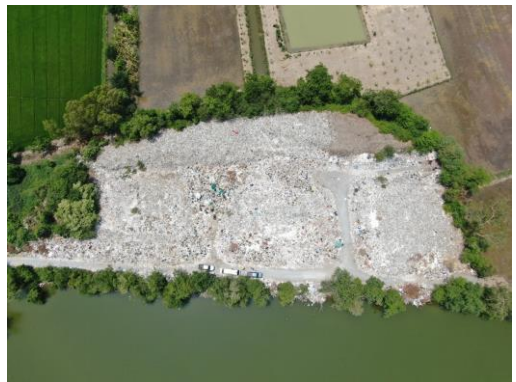
ขยะมูลฝอยตกค้างสะสม

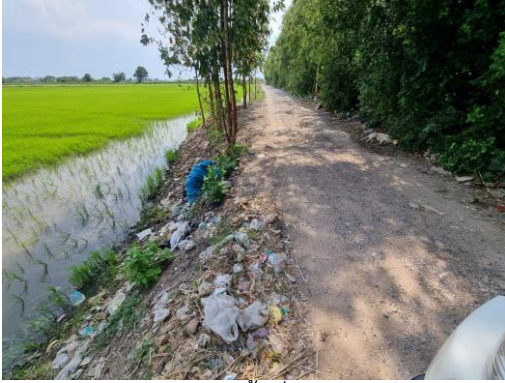
ขยะมูลฝอยปลิวลงพื้นที่นาของประชาชน

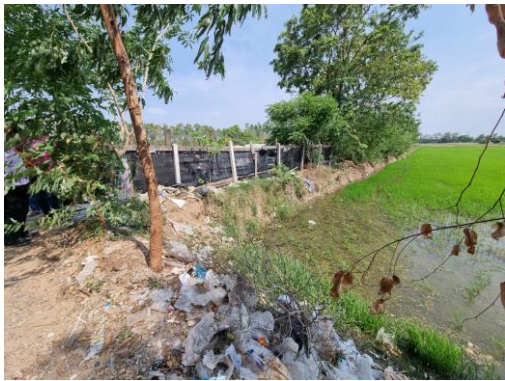
ขยะมูลฝอยปลิวออกนอกบ่อขยะ

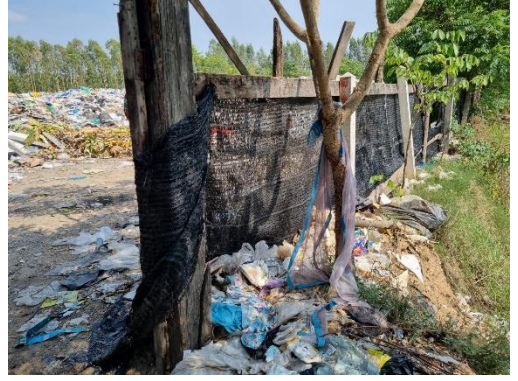
ขยะมูลฝอยอยู่รอบแนวรั้วนอกบ่อขยะ

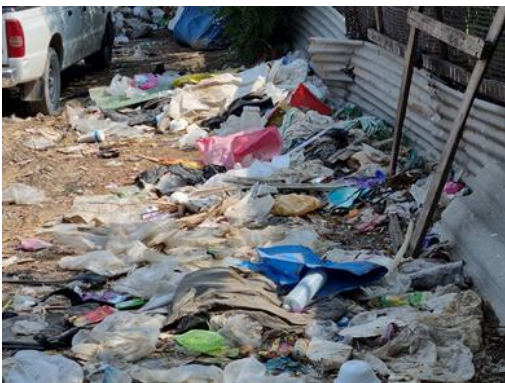
พบขยะอันตรายในสถานที่กำจัด

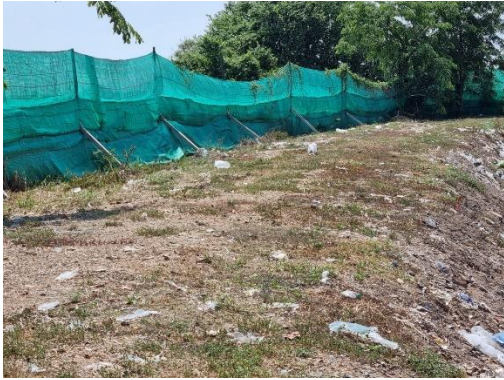
ขยะปลิวออกนอกบ่อฝังกลบขยะมูลฝอย

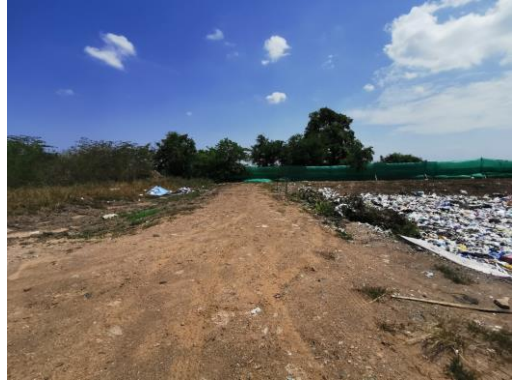
ถนนภายในเป็นดินลูกรังอาจมีปัญหาช่วงหน้าฝน

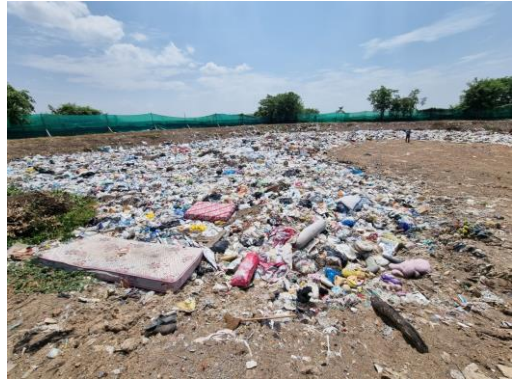
ขยะตกค้างสะสม

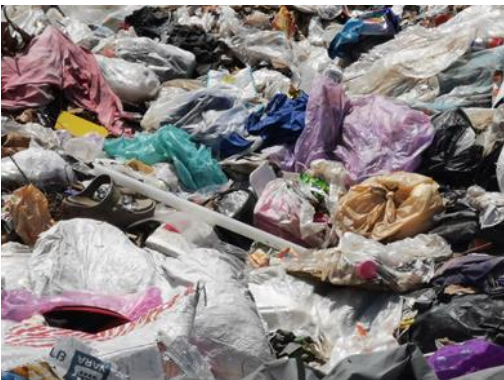
พบขยะอันตรายในสถานที่กำจัดขยะมูลฝอย

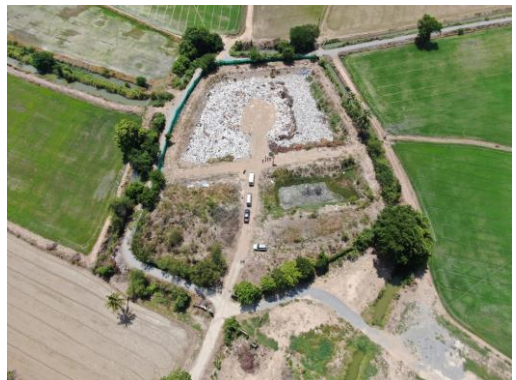
ขยะตกค้างสะสม

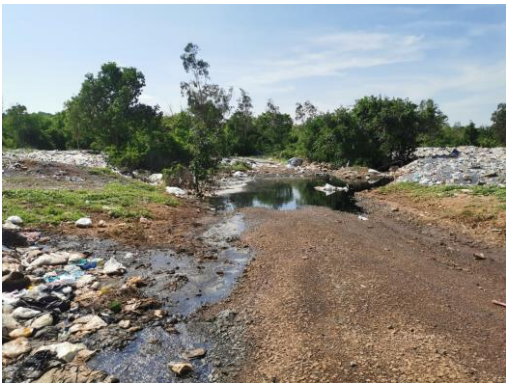
น้ำชะขยะมูลฝอยขังในพื้นที่

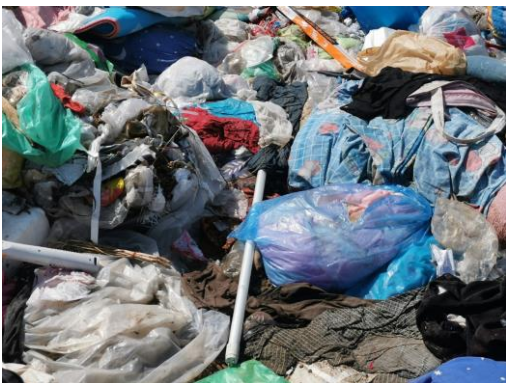
พบขยะอันตรายในสถานที่กำจัดขยะมูลฝอย

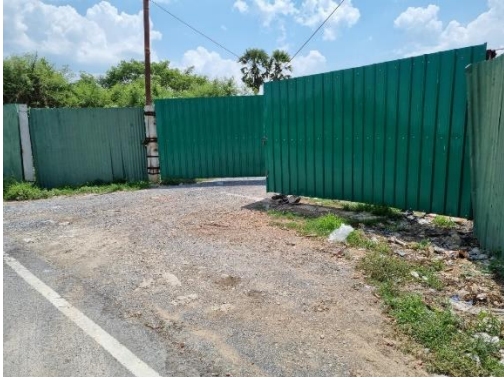
๔) ขาดการป้องกันการปลิวของขยะมูลฝอย ยังพบขยะมูลฝอยปลิวออกนอกพื้นที่ฝังกลบมูลฝอย และออกนอกสถานที่กำจัดขยะมูลฝอย ทำให้เกิดทัศนอุจาด

ขยะปลิวออกนอกสถานที่กำจัดขยะมูลฝอย

(๑) ติดตั้งระบบกันซึม (๒) การปรับปรุงรั้วลวดหนามที่ชำรุด พร้อมติดตั้งตาข่าย และก่อสร้างรั้วให้รอบพื้นที่เพิ่มเติม เพื่อป้องกันการปลิวของขยะมูลฝอย (๓) การปลูกต้นไม้เพื่อเพิ่มพื้นที่กันชนรอบบริเวณสถานที่กำจัดขยะมูลฝอย (๔) ติดตั้งบ่อติดตามตรวจสอบคุณภาพน้ำใต้ดิน (๕) ติดตั้งระบบรวบรวมและระบายก๊าซจากบ่อฝังกลบขยะมูลฝอย เพื่อป้องกันการเกิดไฟไหม้ (๖) จัดให้มีระบบระบายน้ำฝนและรวบรวมน้ำชะขยะ ให้มีการรวบรวมไปยังระบบบำบัดน้ำเสีย เพื่อป้องกันน้ำชะขยะไหลล้นออกนอกพื้นที่บ่อฝังกลบขยะมูลฝอย (๗) จัดให้มีระบบบำบัดน้ำเสียให้สามารถใช้งานได้อย่างมีประสิทธิภาพ

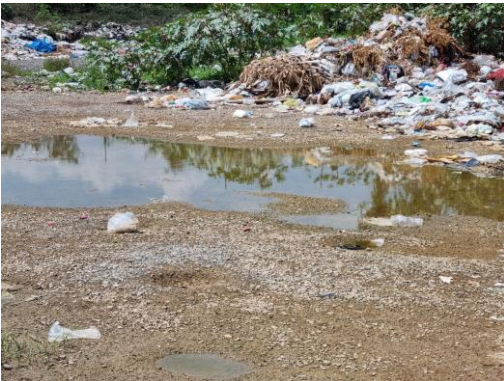
น้ำฝนขังในสถานที่กำจัดขยะมูลฝอย

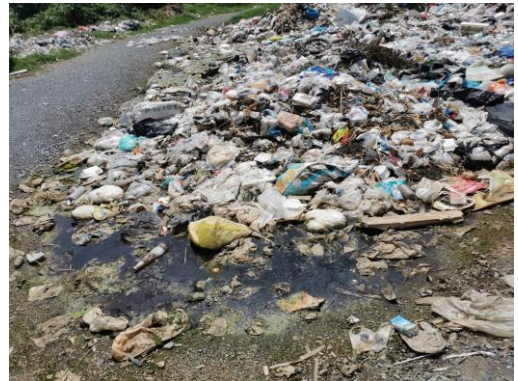
๓) ไม่มีระบบระบายน้ำฝนและระบบรวบรวมน้ำชะขยะมูลฝอย ทำให้พบน้ำชะขยะบางส่วนกระจายอยู่ทั่วไปในบริเวณพื้นที่กำจัดขยะมูลฝอย รวมทั้งอาจทำให้น้ำชะขยะมูลฝอยปนเปื้อนออกสู่สิ่งแวดล้อมได้

น้ำชะขยะกระจายอยู่รอบขยะมูลฝอย

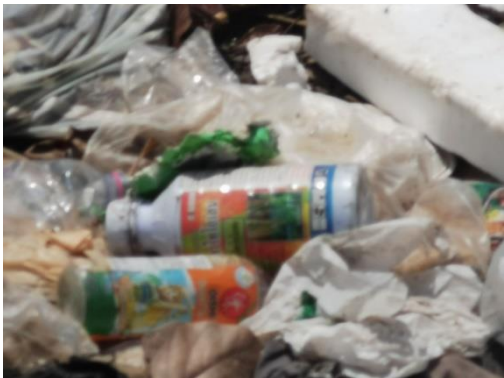
๓) การคัดแยกขยะอันตรายชุมชนยังไม่มีประสิทธิภาพ พบหลอดไฟ ภาชนะบรรจุยาฆ่าแมลงในบ่อฝังกลบขยะมูลฝอย

ขวดยาปราบศัตรูพืชในบ่อขยะมูลฝอย

๓) รณรงค์ให้ชุมชนและประชาชนในพื้นที่ ดำเนินการคัดแยกขยะมูลฝอยอย่างจริงจัง เพื่อลดปริมาณขยะมูลฝอยที่จะนำมากำจัด และส่งเสริมการสร้างความรู้ความเข้าใจในการคัดแยกขยะอันตรายออกจากขยะทั่วไป

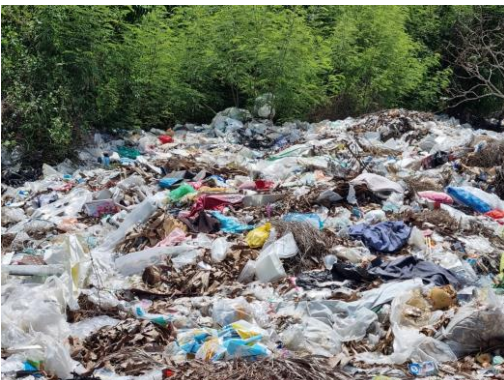
ขยะมูลฝอยเทกองกลางแจ้ง

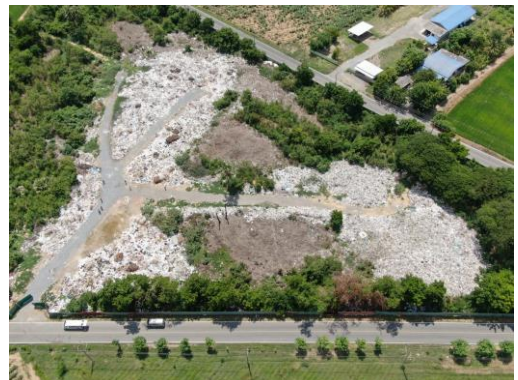
ขยะตกค้างสะสม

๑) ควรจัดการพื้นที่รองรับขยะมูลฝอยให้เหมาะสม โดยเกลี่ยขยะมูลฝอยตกค้างสะสม ที่อยู่นอกบ่อฝังกลบมูลฝอยและโดยรอบพื้นที่ ให้กลับเข้าสู่บ่อฝังกลบขยะมูลฝอย และดันให้อยู่ในบริเวณด้านในสุด พร้อมทั้งทำการเกลี่ย บดอัด และกลบทับขยะมูลฝอยตกค้างสะสมด้วยดิน หรือแผ่นพลาสติก LDPE หรือวัสดุอื่นๆ ที่สามารถป้องกันไม่ให้ขยะมูลฝอยสัมผัสกับน้ำฝนโดยตรง ลดปัญหาการเกิดน้ำเสียจากการปนเปื้อนขยะมูลฝอยเป็นการชั่วคราว

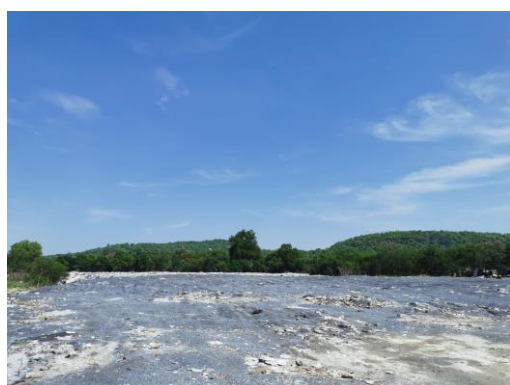
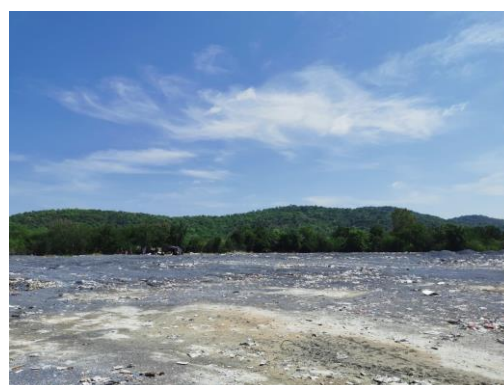
สถานที่กำจัดขยะมูลฝอยที่ปิดและกลบทับด้วยดิน

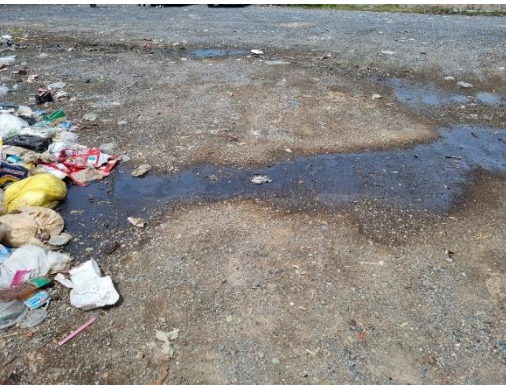
น้ำชะขยะกระจายอยู่ทั่วไป

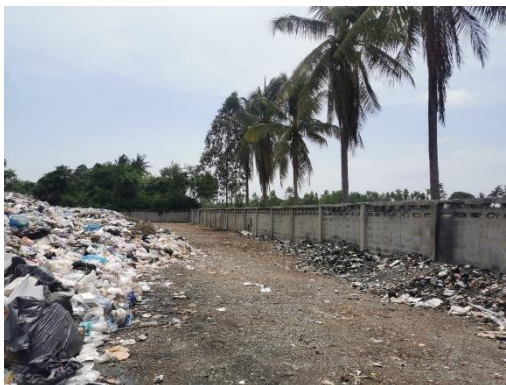
แนวพื้นที่กันชน

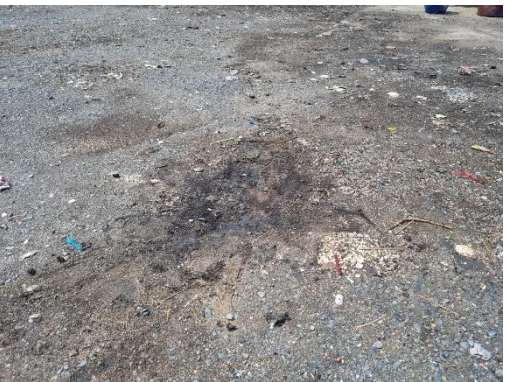
พบการเผาในพื้นที่

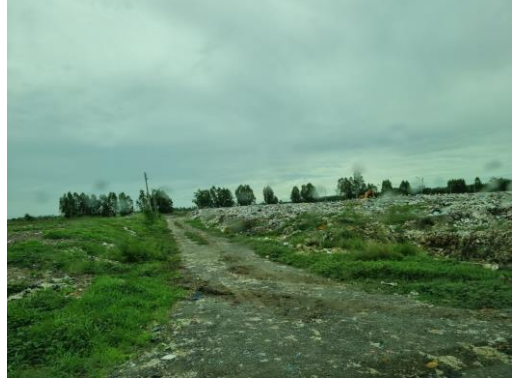
ขยะปลิวกระจายอยู่ทั่วไป

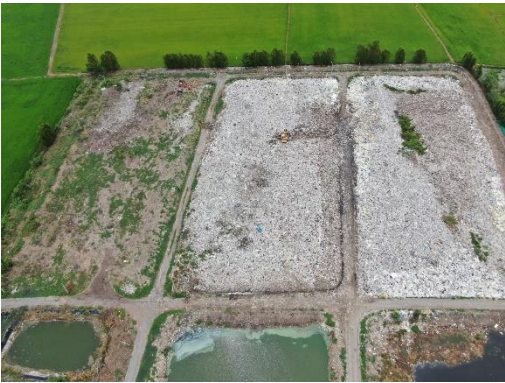
ขยะตกค้างสะสม

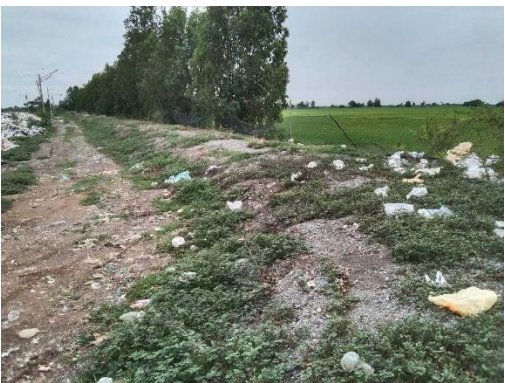
แนวต้นไม้กันชนไม่รอบพื้นที่โครงการ

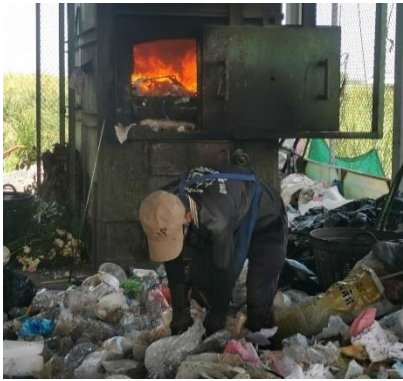
ประตูเตาเผาถูกเปิดในขณะที่เผา

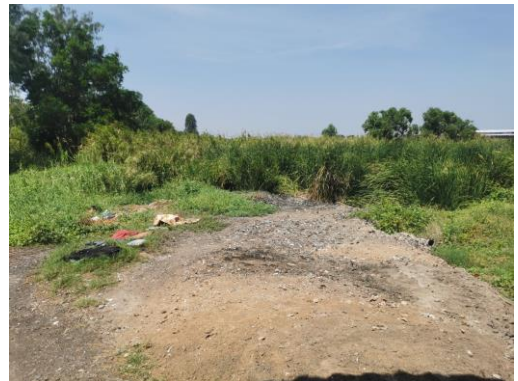
เกิดจากการเผาขยะมูลฝอยกองกลางแจ้ง

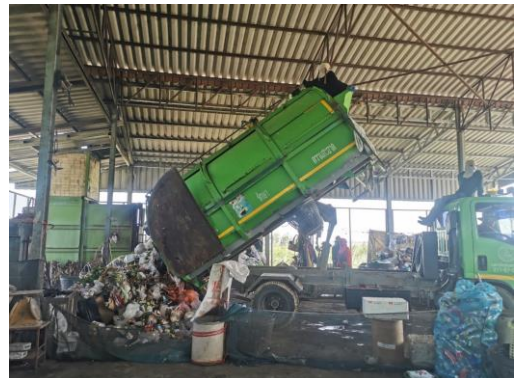
พื้นที่รองรับขยะมูลฝอยไม่มีระบบควบคุมมลพิษ

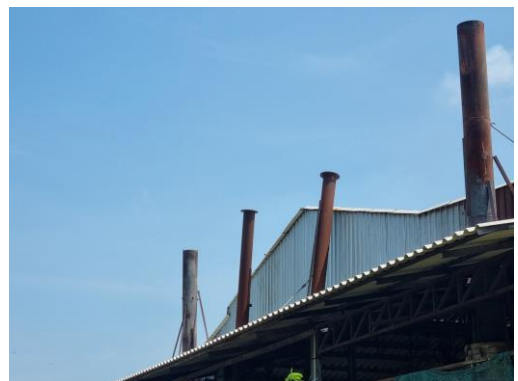
ไม่มีการบำบัดมลพิษทางอากาศก่อนปล่อยออก

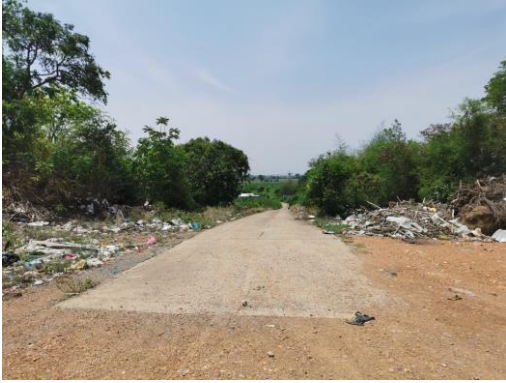
ขยะมูลฝอยปลิวกระจายบริเวณทางเข้า - ออก

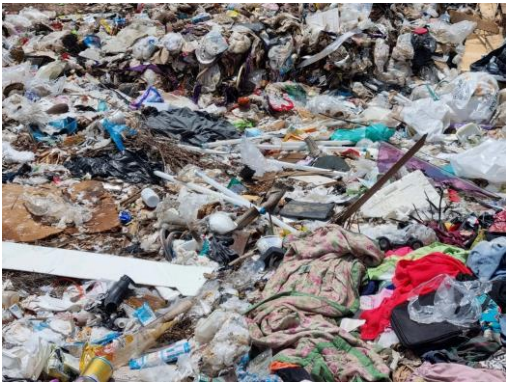
ขยะอันตรายในบ่อฝังกลบขยะมูลฝอย

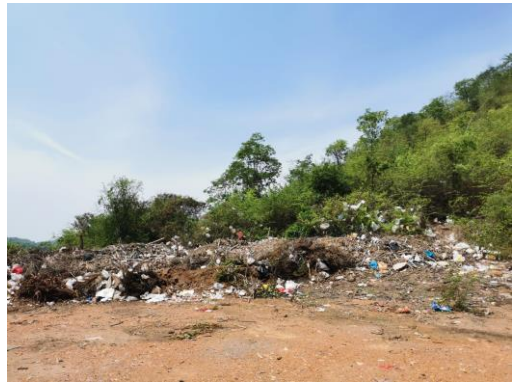
พบการเผาในสถานที่กำจัดขยะมูลฝอย

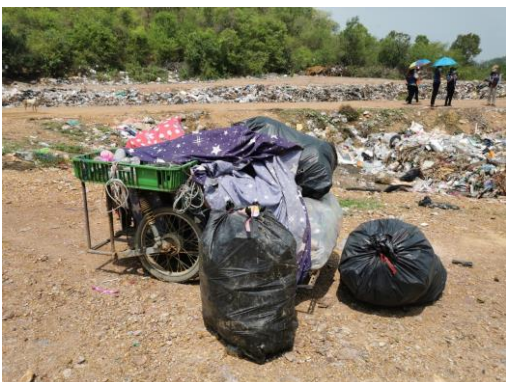
ไม่มีมาตรการป้องกันผลกระทบจากผู้ค้าขยะมูลฝอย

๒) ปรับปรุงการบริหารจัดการ โดยกำหนดเวลาการนำขยะมูลฝอยเข้ามาทิ้งในสถานที่กำจัดขยะมูลฝอย และกำหนดตำแหน่งที่ทิ้งให้เหมาะสม กำหนดมาตรการป้องกันการลักลอบทิ้งขยะมูลฝอย รวมทั้งการควบคุมผู้ขายขยะมูลฝอย ให้มีเวลาเข้าดำเนินการที่ชัดเจน และห้ามเผาโดยเด็ดขาด

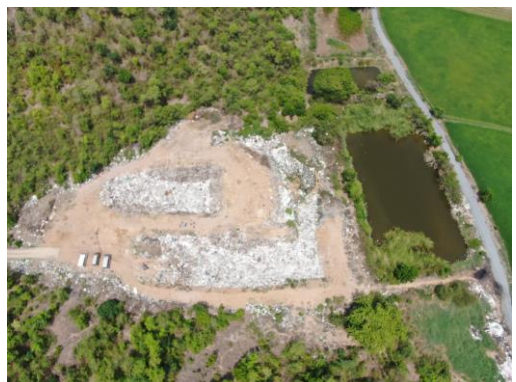
ขยะตกค้างสะสม

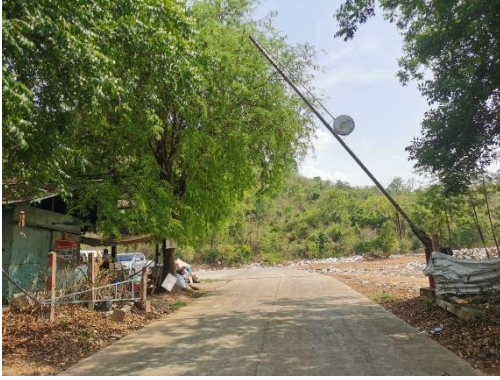
ริ้วลวดหนามด้านหน้าชำรุด

๑.๔) เพิ่มหรือปรับปรุงโครงสร้างพื้นฐานที่จำเป็น เพื่อป้องกันเหตุเดือดร้อนรำคาญ ได้แก่ (๑) การปรับปรุงรั้วลวดหนามที่ชำรุด พร้อมติดตั้งตาข่าย และก่อสร้างรั้วให้รอบพื้นที่เพิ่มเติม เพื่อป้องกันการปลิวของขยะมูลฝอย (๒) ติดตั้งบ่อติดตามตรวจสอบคุณภาพน้ำใต้ดิน (๓) ติดตั้งระบบรวบรวมและระบายก๊าซจากบ่อฝังกลบขยะมูลฝอย เพื่อป้องกันการเกิดไฟไหม้ (๔) จัดให้มีระบบระบายน้ำฝนและรวบรวมน้ำชะขยะ ให้มีการรวบรวมไปยังระบบบำบัดน้ำเสีย เพื่อป้องกันน้ำชะขยะไหลล้นออกนอกพื้นที่บ่อฝังกลบขยะมูลฝอย (๕) จัดให้มีระบบบำบัดน้ำเสียให้สามารถใช้งานได้อย่างมีประสิทธิภาพ

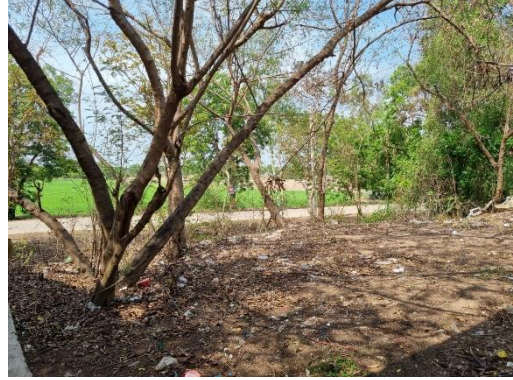
ไม่มีรั้วรอบพื้นที่

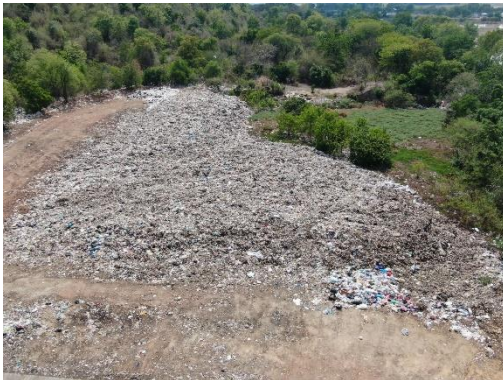
๒) ไม่มีการเคลือบ บดอัด และกลบทับด้วยดินหรือวัสดุปิดคลุมอื่นๆ เช่น พลาสติก LDPE เป็นต้นเป็นประจำทุกวัน ทำให้เกิดปัญหาขยะตกค้างสะสม มีความเสี่ยงต่อการเกิดไฟไหม้สถานที่กำจัดขยะมูลฝอย ปัญหาขยะมูลฝอยปลิว เป็นแหล่งเพาะพันธุ์แมลงวัน ยุงและหนู และกลิ่นเหม็นรบกวน นอกจากนี้ หากมีฝนตกขยะมูลฝอยจะสัมผัสกับน้ำฝนโดยตรง ทำให้ปริมาณน้ำชะขยะมูลฝอยเพิ่มขึ้น

ขยะตกค้างสะสม

๑) ควรจัดการพื้นที่รองรับขยะมูลฝอยให้เหมาะสม โดยเคลือบขยะมูลฝอยตกค้างสะสม ที่อยู่นอกบ่อฝังกลบมูลฝอยและโดยรอบพื้นที่ ให้กลับเข้าสู่บ่อฝังกลบขยะมูลฝอย และดันให้อยู่ในบริเวณด้านในสุด พร้อมทั้งทำการเคลือบ บดอัด และกลบทับขยะมูลฝอยตกค้างสะสมด้วยดิน หรือแผ่นพลาสติก LDPE หรือวัสดุอื่นๆ

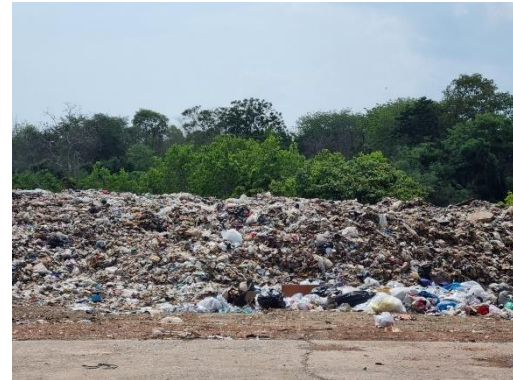
ขยะมูลฝอยใหม่เทกองกลางแจ้ง

๑.๓) ขยะมูลฝอยใหม่ ให้มีการเกลี่ย บดอัด และกลบด้วยดินเป็นประจำ หรือใช้แผ่นพลาสติก LDPE ปูทับชั้นขยะมูลฝอยชั่วคราว และฉีดพ่นน้ำหมักชีวภาพ เพื่อลดปัญหากลิ่น แผลงวัน ขยะมูลฝอยปลิวออกนอกพื้นที่ และน้ำชะขยะมูลฝอย

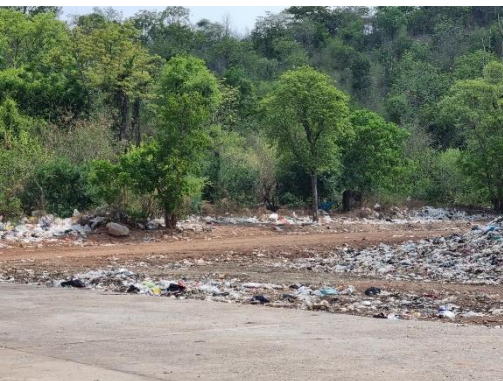
ขยะปลิวกระจายทั่วบริเวณ

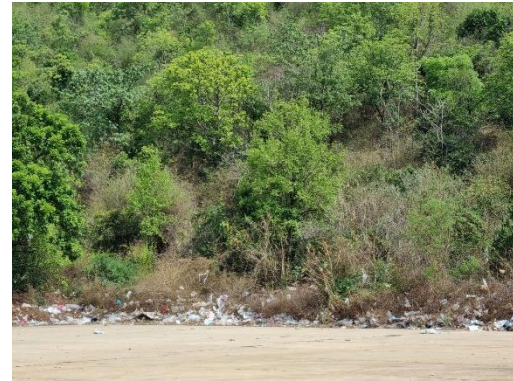
ขยะปลิวติดต้นไม้ชายเขา

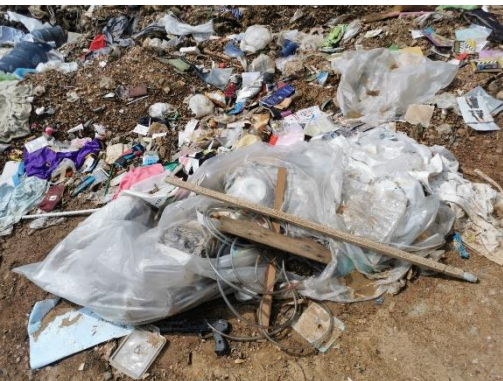
๓) การคัดแยกขยะอันตรายชุมชนยังไม่มีประสิทธิภาพ พบหลอดไฟในบ่อฝังกลบขยะมูลฝอย

พบขยะอันตรายในกองขยะ

๓) รณรงค์ให้ชุมชนและประชาชนในพื้นที่ ดำเนินการคัดแยกขยะมูลฝอยอย่างจริงจัง เพื่อลดปริมาณขยะมูลฝอยที่จะนำมากำจัด และส่งเสริมการสร้างความรู้ความเข้าใจในการคัดแยกขยะอันตรายออกจากขยะทั่วไป

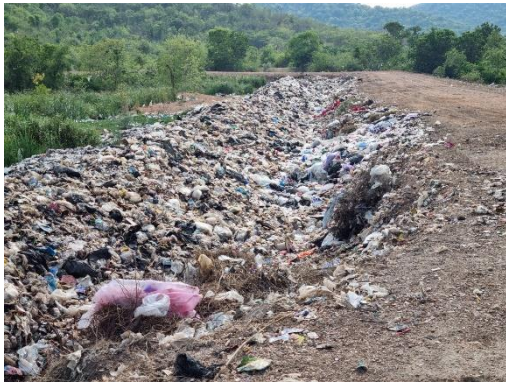
การเทกองขยะมูลฝอย

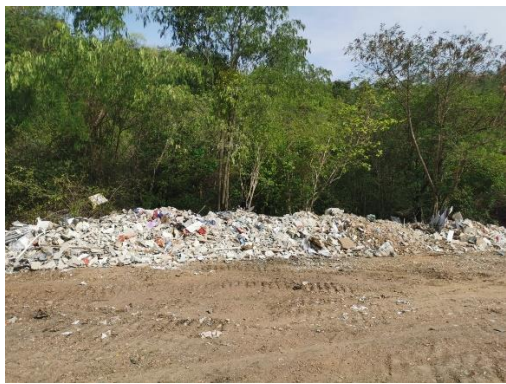
กองเศษวัสดุก่อสร้างและขยะมูลฝอย

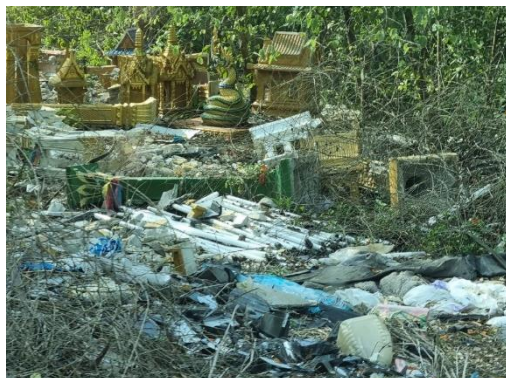
ขยะอันตรายกองทิ้งกลางแจ้ง

๓) จัดเก็บขยะอันตราย (หลอดไฟ หรืออื่นๆ) โดยจัดเก็บในภาชนะที่เหมาะสม และขนย้ายไปเก็บไว้ในอาคารที่ป้องกันแดดและฝน และจัดให้เป็นสัดส่วน โดยกำหนดขอบเขตพื้นที่สำหรับเก็บขยะอันตรายโดยเฉพาะ ให้ชัดเจน เพื่อรอส่งไปกำจัดอย่างถูกต้องต่อไป

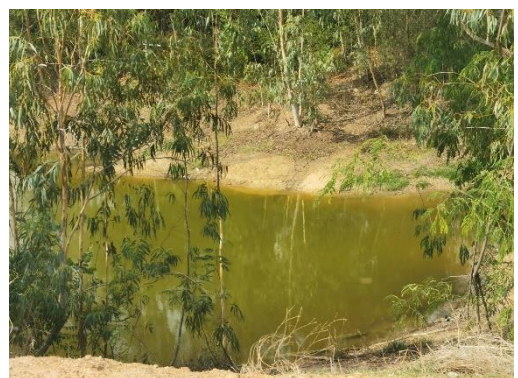
แหล่งน้ำใกล้สถานที่กำจัดขยะมูลฝอย

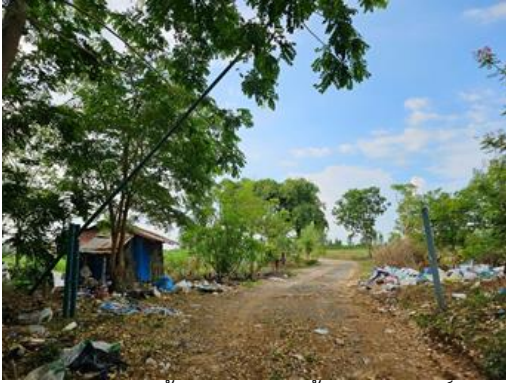
ประตูทางเขา - ออก กันไต่เฉพาะรถยนต์

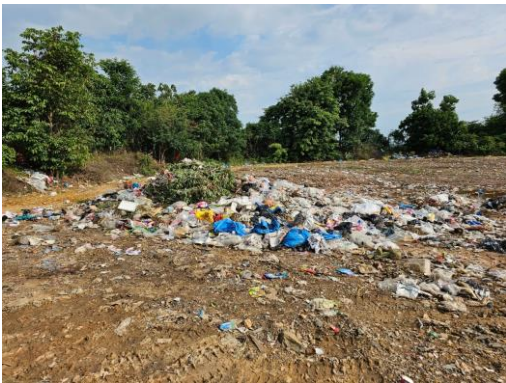
ขยะเทกองกลางแจ้ง

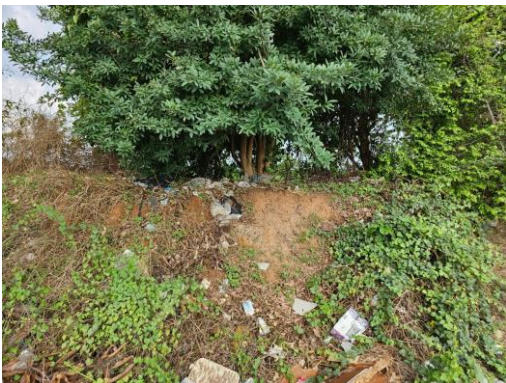
ไม่มีรั้วรอบทำให้ขยะปลิวออกนอกพื้นที่

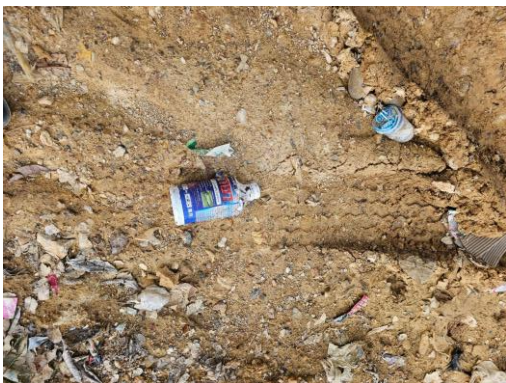
ขยะอันตราย (ขวดยาฆ่าแมลง) ปนมาในบ่อฝังกลบ

๓) รมณรงค์ให้ชุมชนและประชาชนในพื้นที่ ดำเนินการคัดแยกขยะมูลฝอยอย่างจริงจัง เพื่อลดปริมาณขยะมูลฝอยที่จะนำมากำจัด และส่งเสริมการสร้างความรู้ความเข้าใจในการคัดแยกขยะอันตรายออกจากขยะทั่วไป

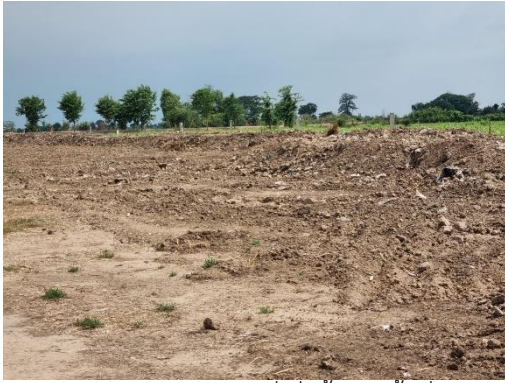
มีเสาดแสดงขอบเขตแต่ไม่มีรั้วรอบพื้นที่

๖.๓ เพิ่มหรือปรับปรุงโครงสร้างพื้นฐานที่จำเป็น เพื่อป้องกันเหตุเดือดร้อนรำคาญ ได้แก่ (๑) การก่อสร้าง
รั้วให้รอบพื้นที่เพิ่มเติม เพื่อป้องกันการปลิวของขยะมูลฝอย (๒) การปลูกต้นไม้เพื่อเพิ่มพื้นที่กันชนรอบบริเวณ
สถานที่กำจัดขยะมูลฝอย (๓) ติดตั้งบ่อติดตามตรวจสอบคุณภาพน้ำใต้ดิน (๔) ติดตั้งระบบรวบรวมและระบาย
น้ำจากบ่อฝังกลบขยะมูลฝอย เพื่อป้องกันการเกิดไฟไหม้ (๕) จัดให้มีระบบระบายน้ำฝนและรวบรวมน้ำชะ
ขยะ ให้มีการรวบรวมไปยังระบบบำบัดน้ำเสีย เพื่อป้องกันน้ำชะขยะไหลล้นออกนอกพื้นที่บ่อฝังกลบขยะ
มูลฝอย (๖) จัดให้มีระบบบำบัดน้ำเสียให้สามารถใช้งานได้อย่างมีประสิทธิภาพ

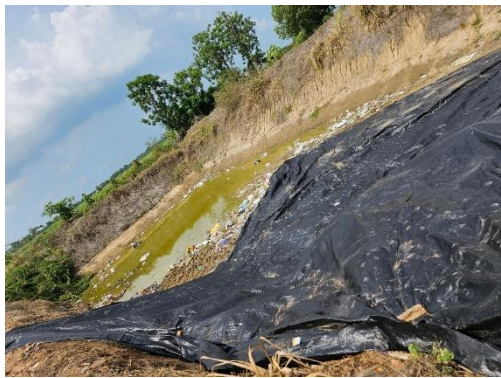
พลาสติกปิดทับไม่ครอบคลุมขยะทั้งหมด

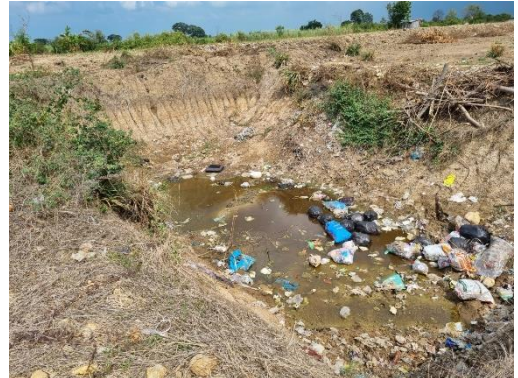
น้ำชะขยะมูลฝอย

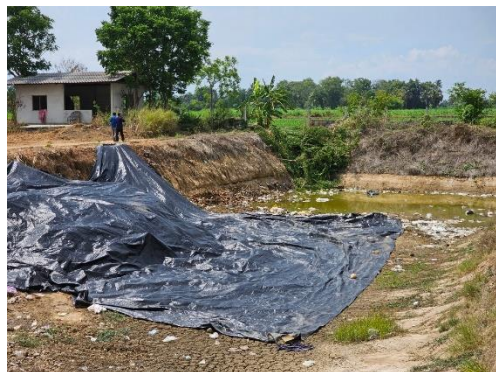
การกำจัดขยะไม่ได้เริ่มจากด้านในสุด

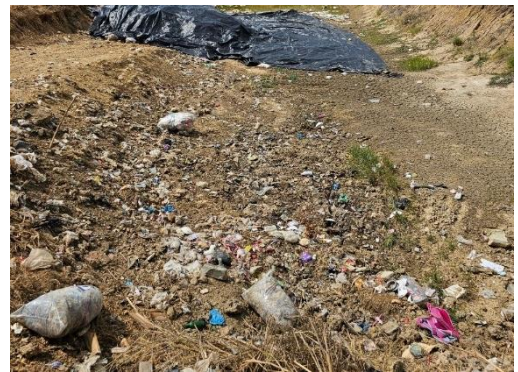
ขยะปลิวกระจายในพื้นที่

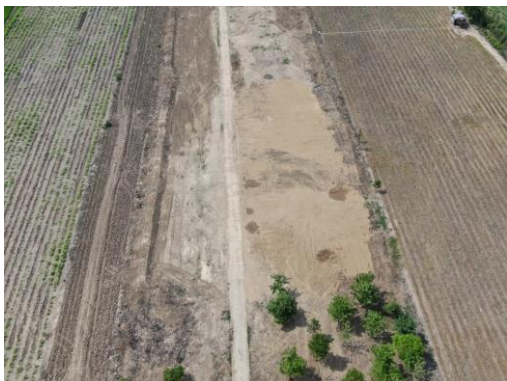
ไม่มีต้นไม้เป็นแนวพื้นที่กันชน

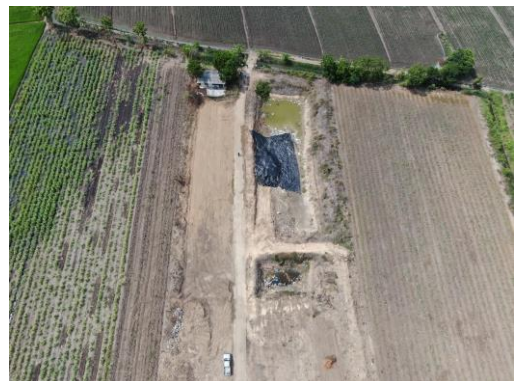
ไม่มีรั้วรอบพื้นที่

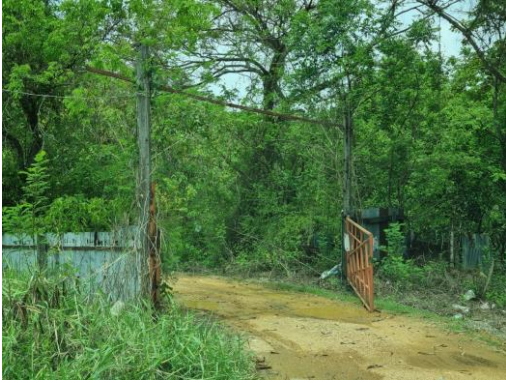
ประตูทางเข้า- ออกชำรุด

๖.๒ เพิ่มและปรับปรุงโครงสร้างพื้นฐานที่จำเป็น เพื่อป้องกันเหตุเดือดร้อนรำคาญ ได้แก่ (๑) การปลูกต้นไม้ เพื่อเพิ่มพื้นที่กันชนรอบบริเวณสถานที่กำจัดขยะมูลฝอย (๒) ติดตั้งระบบกันซึมในบ่อฝังกลบขยะมูลฝอย (๓) ติดตั้งบ่อติดตามตรวจสอบคุณภาพน้ำใต้ดิน (๔) ติดตั้งระบบรวบรวมและระบายก๊าซจากบ่อฝังกลบขยะมูลฝอย เพื่อป้องกันการเกิดไฟไหม้ (๕) จัดให้มีระบบระบายน้ำฝน รวบรวมน้ำชะขยะมูลฝอย และระบบบำบัดน้ำเสีย (๕) ปรับปรุงประตูทางเข้า - ออก ที่ชำรุดให้ใช้งานได้มีประสิทธิภาพ

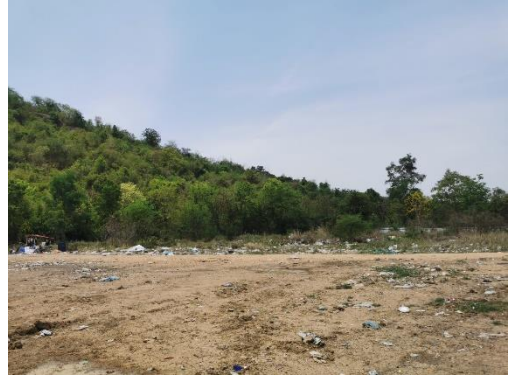
รั้วไม่รอบสถานที่กำจัดขยะมูลฝอย

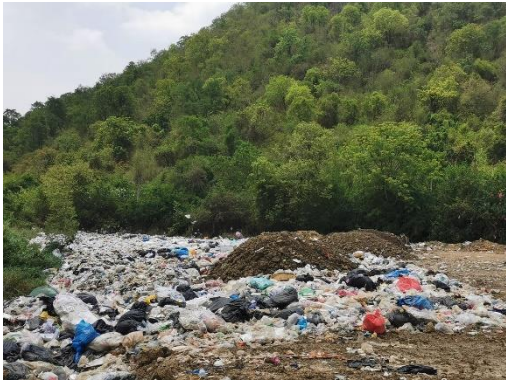
พื้นที่ฝังกลบขยะมูลฝอย

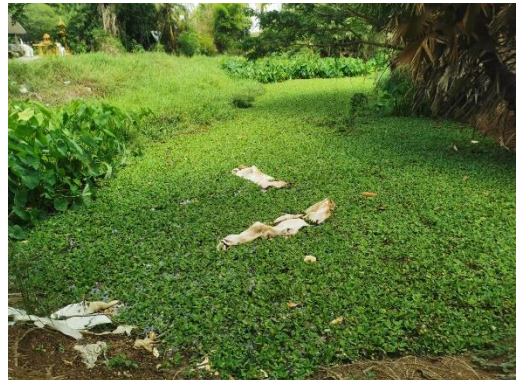
ขยะมูลฝอยปลิวลงแหล่งน้ำ

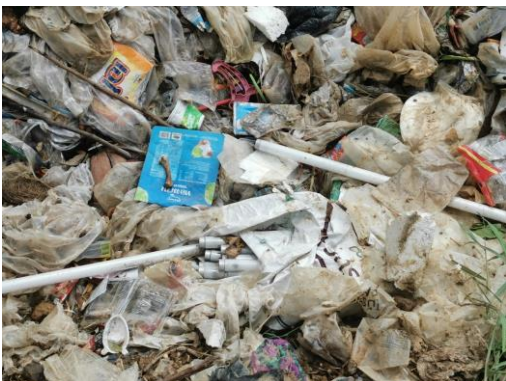
พบขยะอันตรายในสถานที่กำจัดขยะมูลฝอย

๖.๔ รมรงค์ให้ชุมชนและประชาชนในพื้นที่ ดำเนินการคัดแยกขยะมูลฝอยอย่างจริงจัง เพื่อลดปริมาณขยะมูลฝอยที่จะนำมากำจัด และส่งเสริมการสร้างความรู้ความเข้าใจในการคัดแยกขยะอันตรายออกจากขยะทั่วไป

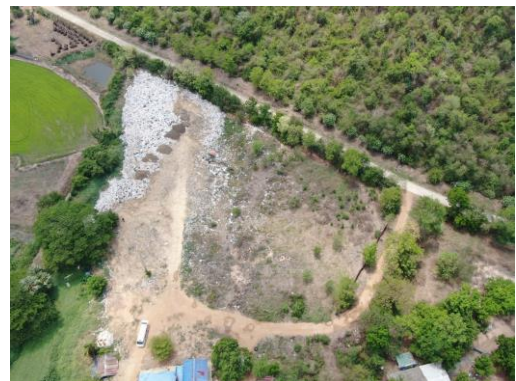
สภาพกองขยะก่อนกลบทับด้วยดิน

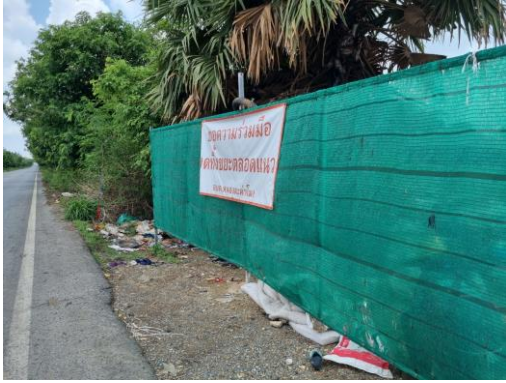
ตาข่ายกันขยะมูลฝอยปลิวไม่รอบสถานที่กำจัดขยะมูลฝอย

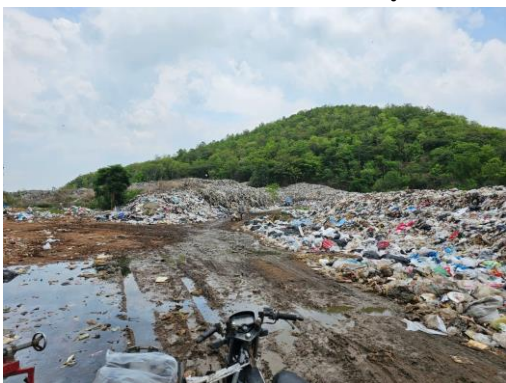
ขยะมูลฝอยปลิวไปทั่วบริเวณ

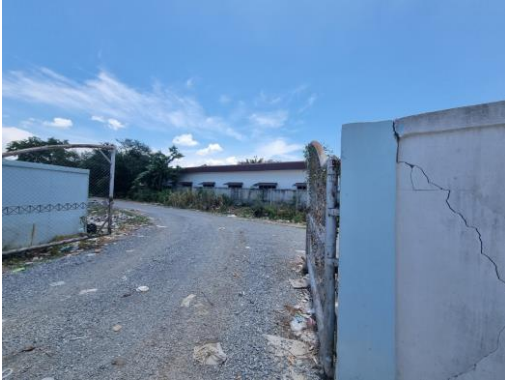
๔) การควบคุมมูลฝอยที่เข้าสู่พื้นที่กำจัดยังไม่มีประสิทธิภาพ โดยไม่มีมาตรการควบคุมมูลฝอยที่เข้าสู่พื้นที่ ไม่มีการปิดประตูเข้า - ออก ทำให้ผู้ที่ไม่เกี่ยวข้องกับการกำจัดมูลฝอยเข้า - ออกสถานที่กำจัดขยะมูลฝอยได้ตลอดเวลา ส่งผลให้อาจมีการลักลอบทิ้งมูลฝอยได้

ไม่ปิดประตูทางเข้า - ออก

(๑) การปิดประตูเข้า - ออก สถานที่กำจัดขยะมูลฝอย เพื่อป้องกันบุคคลภายนอก (๒) การปลูกต้นไม้เพื่อเพิ่มพื้นที่กันชนรอบบริเวณสถานที่กำจัดขยะมูลฝอย (๓) ติดตั้งระบบกันซึมในบ่อฝังกลบขยะมูลฝอย (๔) ติดตั้งบ่อติดตามตรวจสอบคุณภาพน้ำใต้ดิน (๕) ติดตั้งระบบรวบรวมและระบายก๊าซจากบ่อฝังกลบขยะมูลฝอย เพื่อป้องกันการเกิดไฟไหม้ (๖) จัดให้มีระบบระบายน้ำฝนและรวบรวมน้ำชะขยะ ให้มีการรวบรวมไปยังระบบบำบัดน้ำเสีย เพื่อป้องกันน้ำชะขยะไหลล้นออกนอกพื้นที่บ่อฝังกลบขยะมูลฝอย (๗) จัดให้มีระบบบำบัดน้ำเสียให้สามารถใช้งานได้อย่างมีประสิทธิภาพ

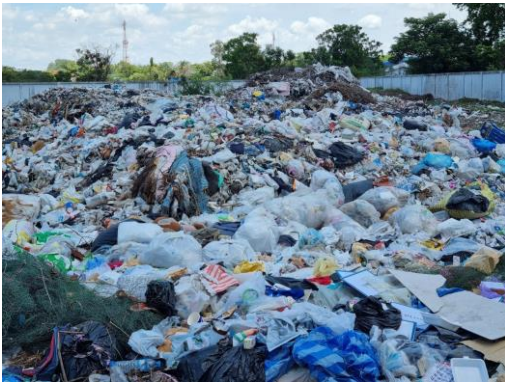
ขยะมูลฝอยถูกเทกองกลางแจ้ง

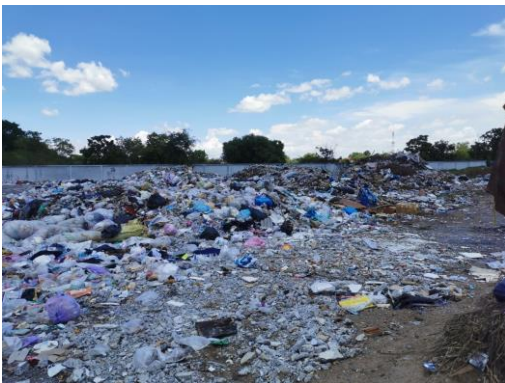
๒) ไม่มีการเคลือบ บดอัด และกลบทับด้วยดินหรือวัสดุปิดคลุมอื่น ๆ เช่น พลาสติก LDPE เป็นต้นเป็นประจำทุกวัน ทำให้เกิดปัญหาขยะตกค้างสะสม มีความเสี่ยงต่อการเกิดไฟไหม้สถานที่กำจัดขยะมูลฝอย ปัญหาขยะมูลฝอยปลิว เป็นแหล่งเพาะพันธุ์แมลงวัน ยุงและหนู และกลิ่นเหม็นรบกวน นอกจากนี้ หากมีฝนตกขยะมูลฝอยจะสัมผัสกับน้ำฝนโดยตรง ทำให้ปริมาณน้ำชะขยะมูลฝอยเพิ่มขึ้น

ไม่มีการเกลี่ย บดอัด และปิดทับขยะ

๑.๓) ขยะมูลฝอยใหม่ ให้มีการเกลี่ย บดอัด และกลบด้วยดินเป็นประจำ หรือใช้แผ่นพลาสติก LDPE ปูทับชั้นขยะมูลฝอยชั่วคราว และฉีดพ่นน้ำหมักชีวภาพ เพื่อลดปัญหากลิ่น แผลงวัน และน้ำชะขยะมูลฝอย

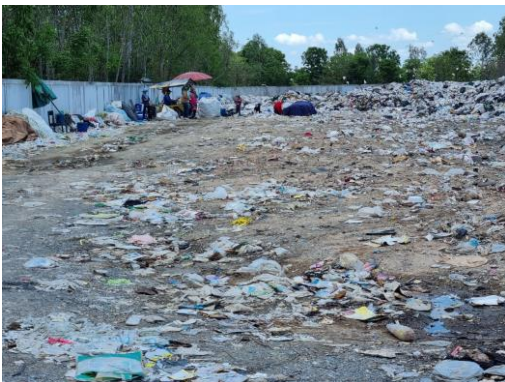
ขยะมูลฝอยกระจายอยู่ทั่วไป

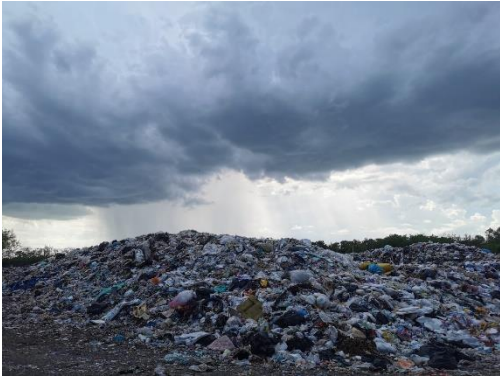
ขยะที่เทกองกลางแจ้ง

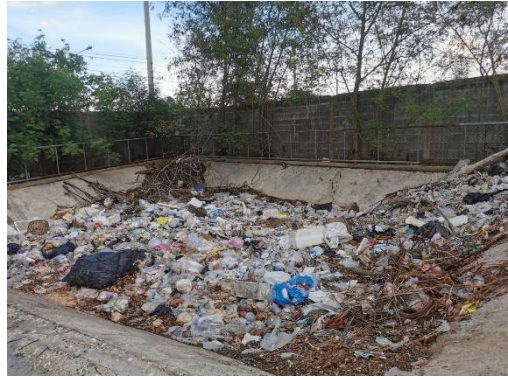
ขยะปลิวลงเต็มบ่อรองรับน้ำชะขยะ

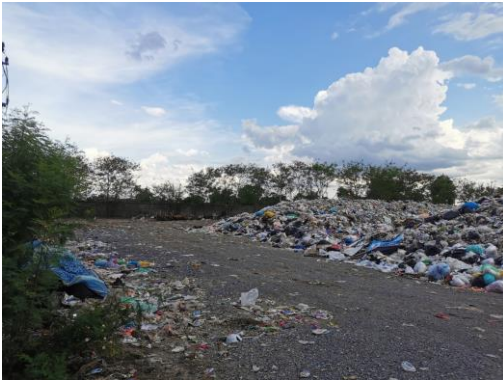
ขยะปลิวกระจายไปทั่วบริเวณ

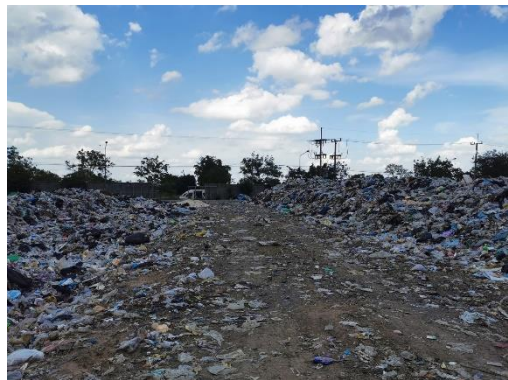
ขยะมูลฝอยและน้ำชะขยะกระจายอยู่ทั่วไป

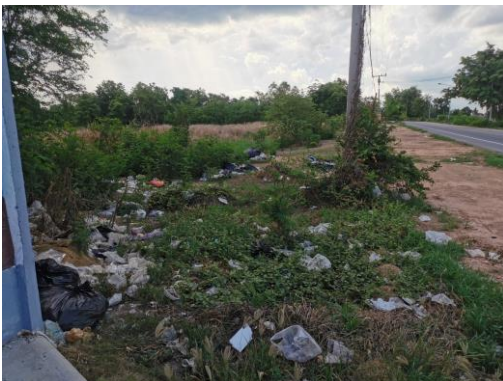
พบขยะกระจัดกระจายตามข้างสถานที่กำจัดขยะมูลฝอย

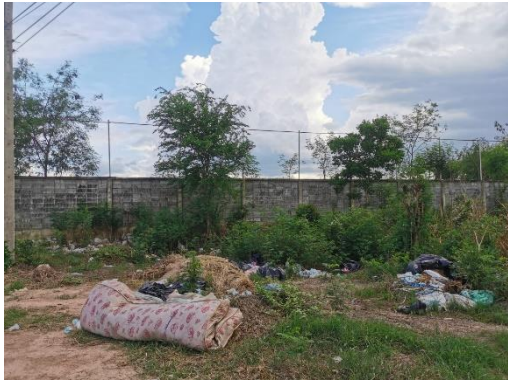
มีการลักลอบทิ้งขยะมูลฝอย

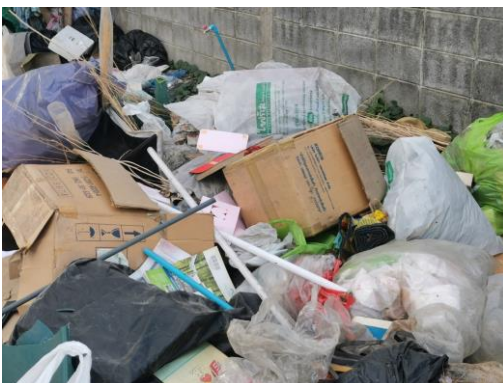
๓) การคัดแยกขยะอันตรายชุมชนยังไม่มีประสิทธิภาพ พบหลอดไฟในบ่อฝังกลบขยะมูลฝอย

ขยะอันตรายในบ่อฝังกลบมูลฝอย

๒) รณรงค์ให้ชุมชนและประชาชนในพื้นที่ ดำเนินการคัดแยกขยะมูลฝอยอย่างจริงจัง เพื่อลดปริมาณขยะมูลฝอยที่จะนำมากำจัด และส่งเสริมการสร้างความรู้ความเข้าใจในการคัดแยกขยะอันตรายออกจากขยะทั่วไป

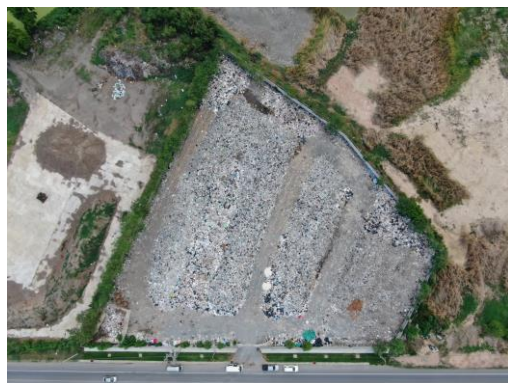
ขยะตกค้างสะสม

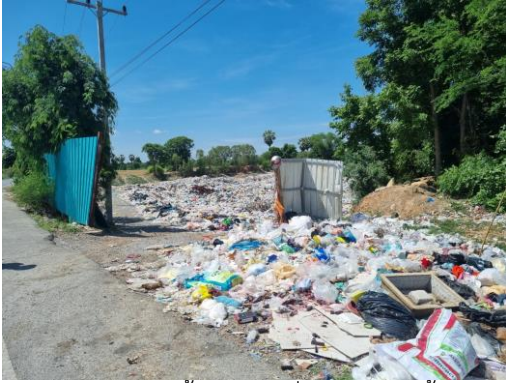
ประตูทางเข้า – ออกไม่สามารถปิดได้

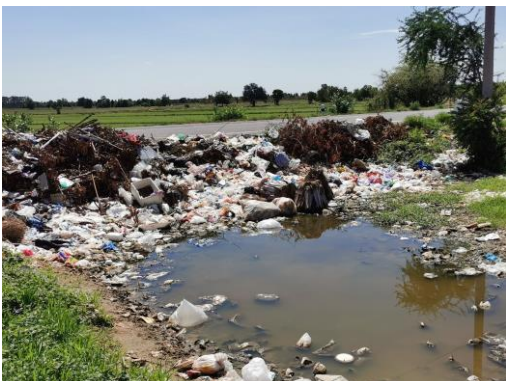
น้ำชะขยะและน้ำฝนขังในพื้นที่ฝังกลบมูลฝอย

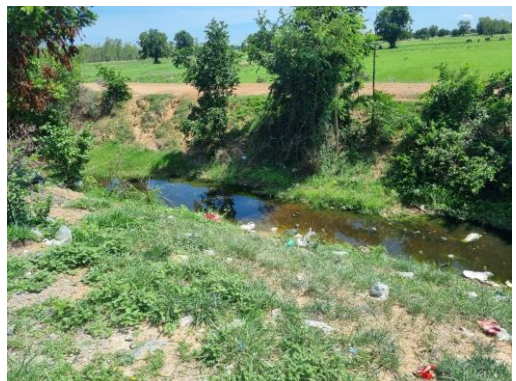
ขยะปลิวลงแหล่งน้ำใกล้เคียง

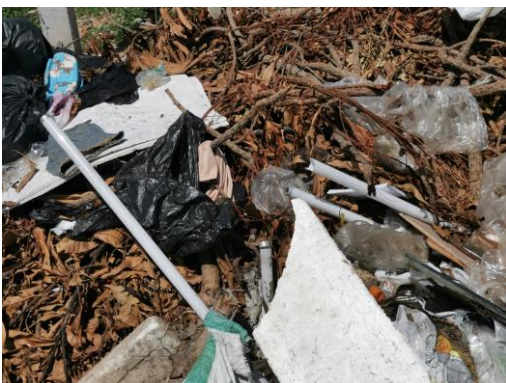
พบขยะอันตรายในกองขยะ

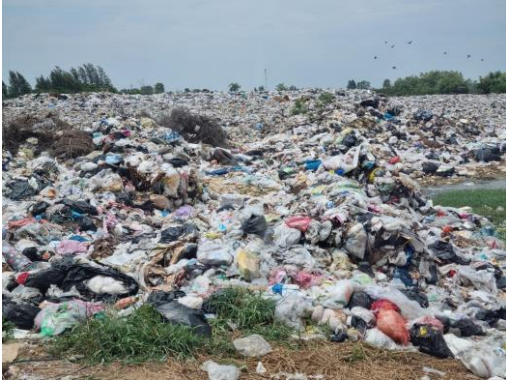
ขยะเทกองกลางแจ้ง

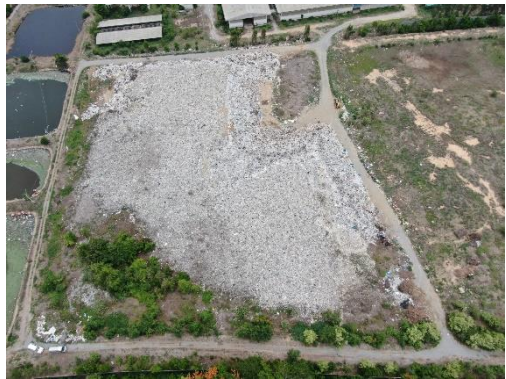
ขยะตกค้างสะสม

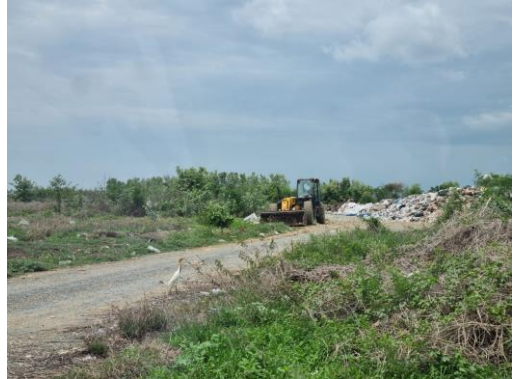
ขยะปลิวกระจายตามถนน

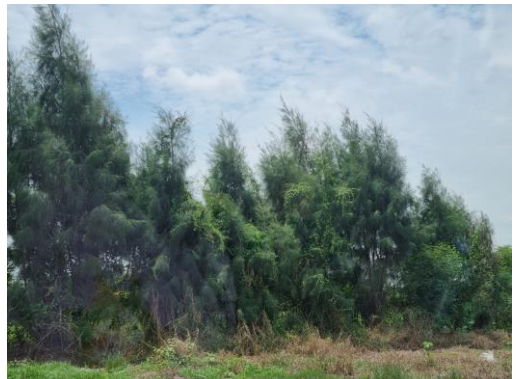
พื้นที่แนวกันชนไม่รอบสถานที่กำจัดขยะมูลฝอย

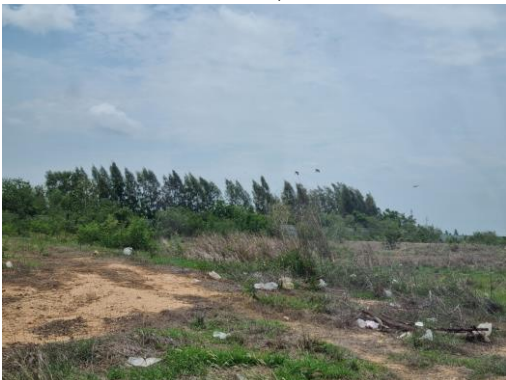
ขยะปลิวไปทั่วสถานที่กำจัด

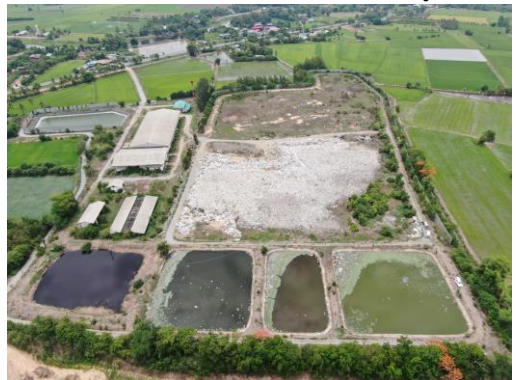
ขยะตกค้างสะสม

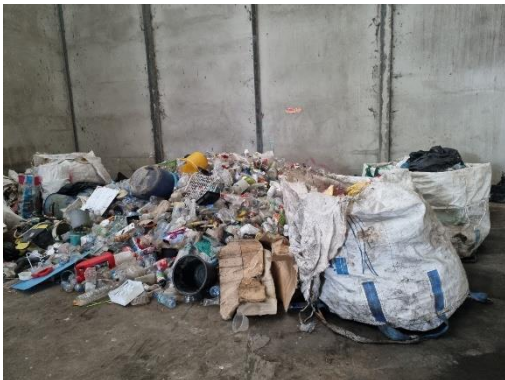
น้ำชะขยะจากพื้นที่คัดแยกขยะรีไซเคิล

๖.๑ ควรจัดให้พื้นที่ลานเทขยะมูลฝอย และพื้นที่คัดแยกขยะมูลฝอย แยกสัดส่วนและพื้นที่การดำเนินงานที่ชัดเจน และจัดให้มีระบบรวบรวมน้ำชะขยะที่ครอบคลุมที่ ๒ พื้นที่ เพื่อป้องกันไม่ให้น้ำชะขยะมูลฝอยจากบริเวณลานเทขยะมูลฝอยไหลไปยังพื้นที่คัดแยกขยะมูลฝอย และถูกรวบรวมไปบำบัด

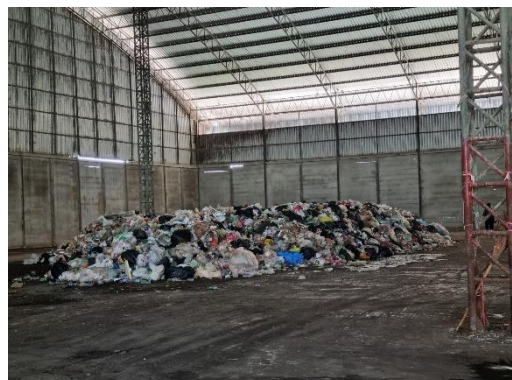
น้ำชะขยะจากพื้นที่ลานเท

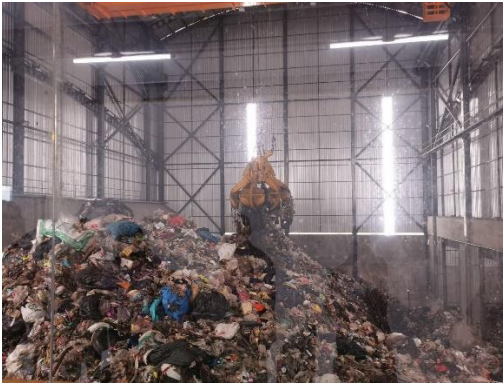
ขยะมูลฝอยล้นอาคารรองรับขยะมูลฝอย
